## Mercedes-Benz 220/250 CDI/BT/d EDITION lang

EZ 09/2014 | Van | Diesel | Automatikgetriebe | 192.660km

Fahrzeug aufgenommen am: 07.07.2026

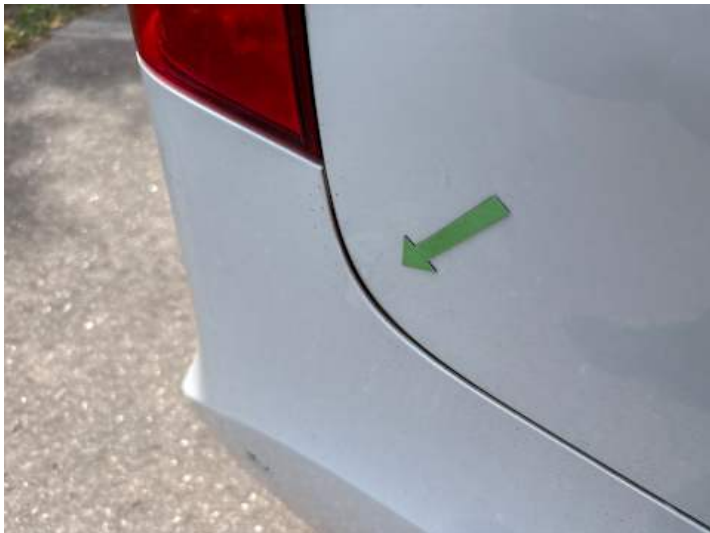
Seitenteil hinten rechts (Spaltmaße ungenau)
