## Mercedes-Benz C 200 CGI BlueEfficiency

EZ 06/2010 | Limousine | Benzin | Schaltgetriebe | 167.662km  
Besteuerung: Differenzbesteuert (§25a UStG)  
Fahrzeugstandort: 74\*\*\*  
Fahrzeug aufgenommen am: 14.07.2026

# Hinweise zum Zustandsbericht

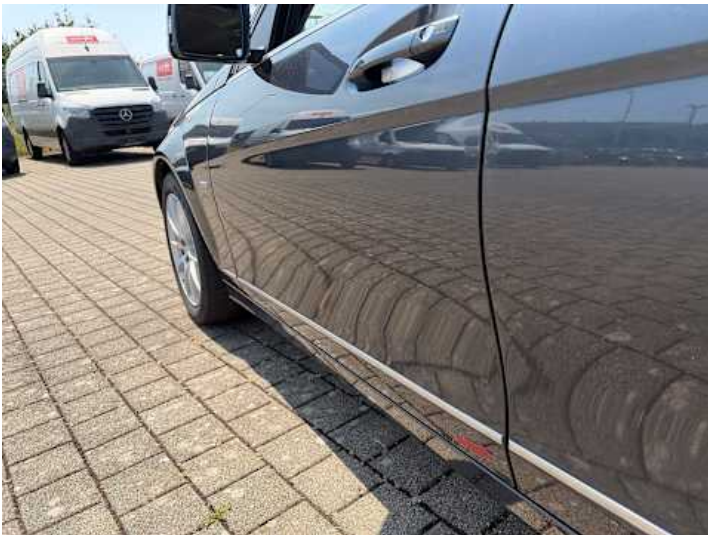
Fahrtür (Kratzer, Delle)
