## Audi A4 Limousine

EZ 02/2010 | Limousine | Benzin | Automatikgetriebe | 159.536km  
Besteuerung: Differenzbesteuert (§25a UStG)  
Fahrzeugstandort: 74\*\*\*  
Fahrzeug aufgenommen am: 15.07.2026

# Hinweise zum Zustandsbericht

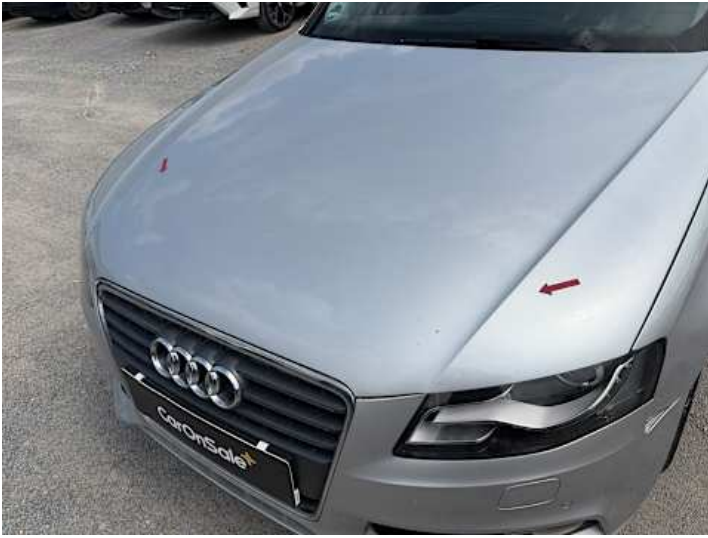
Motorhaube (Kratzer, Steinschlag)

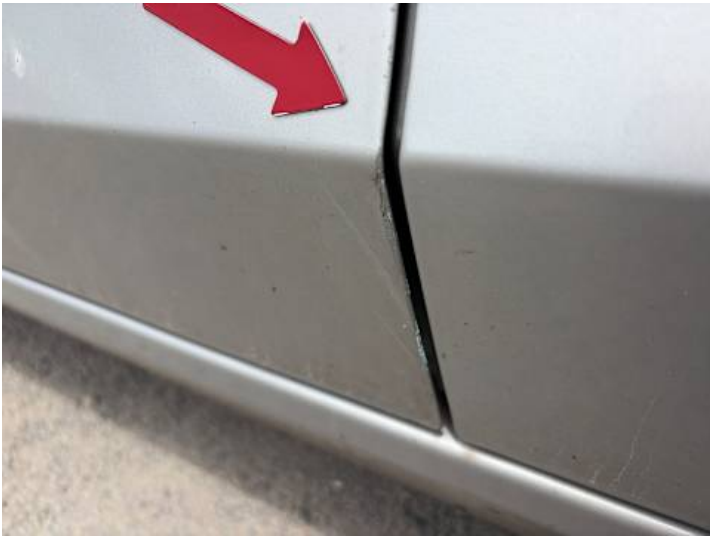
Fahrentür (Kratzer, Delle)

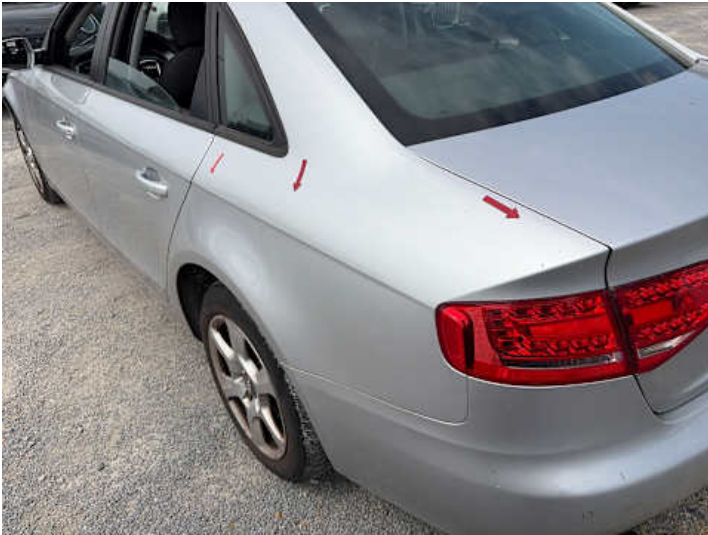
Seitenteil hinten links (Kratzer, Delle)

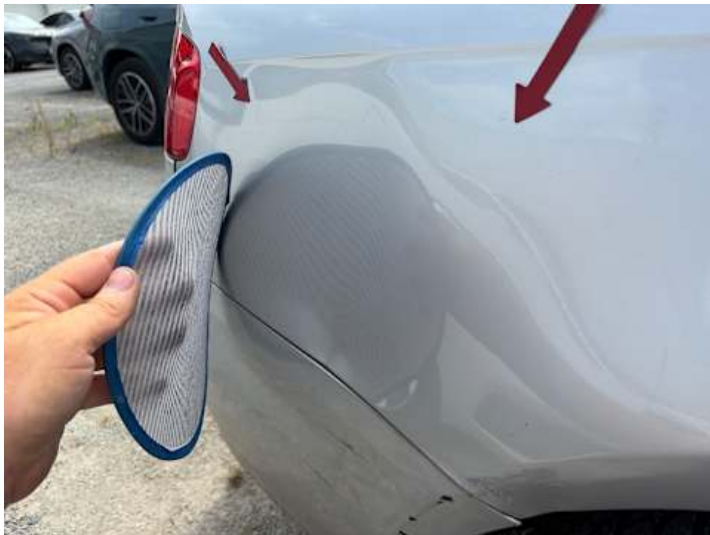
Seitenteil hinten rechts (Verformung)
