## BMW 220 i Sport Line

EZ 08/2017 | Van | Benzin | Automatikgetriebe | 185.150km

Fahrzeug aufgenommen am: 05.08.2026

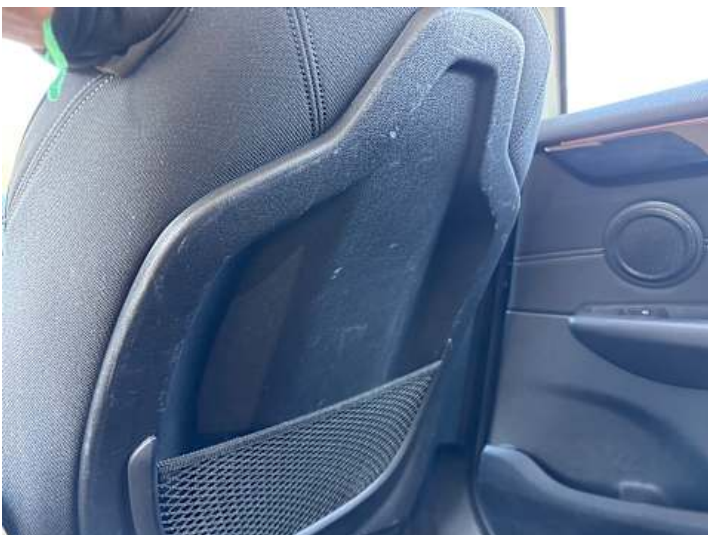
Innenraum (Kratzer, Verschmutzung)
