FORD TRANSIT KASTEN (TTS)(2019->) E 350 L3 TREND ELEKTROMOTOR 135 KW KASTEN HOCHRAUM STANDARD

VIN: WF0EXXTTRBPY79696

Bewertungsdetails

Bewertungsort  
AKB Zörbig

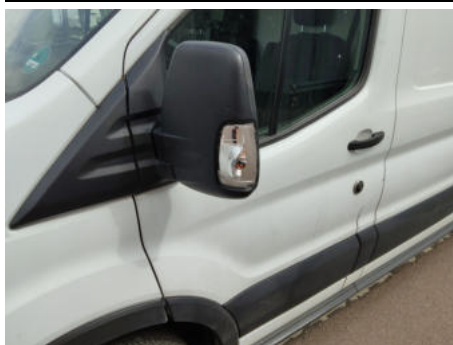
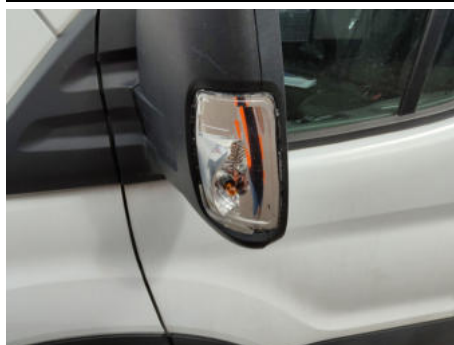
| # | Element | Defekt | Korrektur |
|---|---|---|---|
| 001 | Blinker / Links | Gebrochen | Ersetzen |

Blinker / Links / Gebrochen

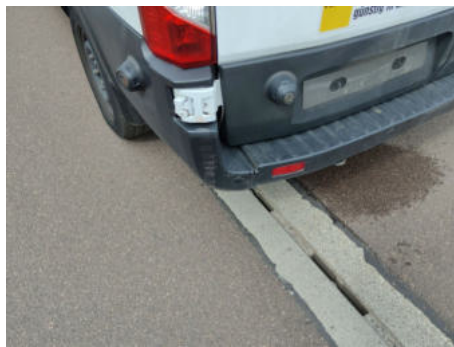
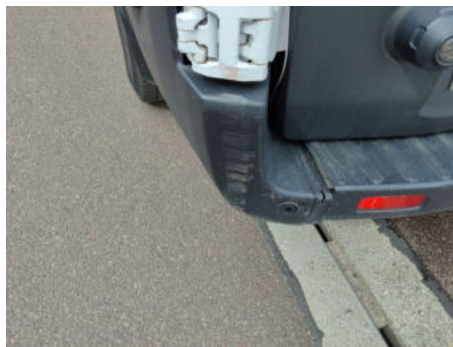
Gebrochen

Stoßfänger / Hinten Links / Gebrochen

Ersetzen

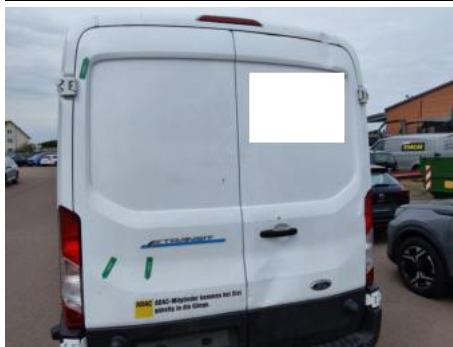
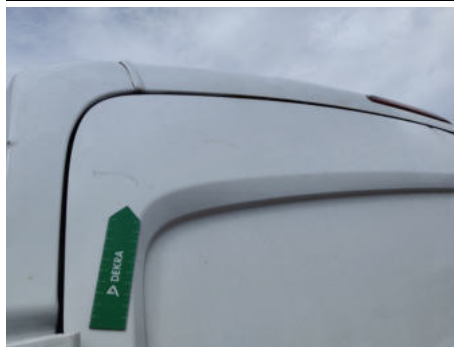
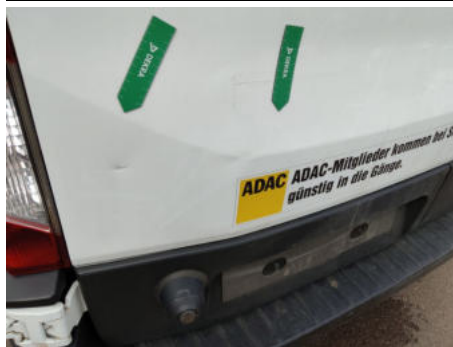
Delle

Tür / Hinten Links / Delle

Reparieren

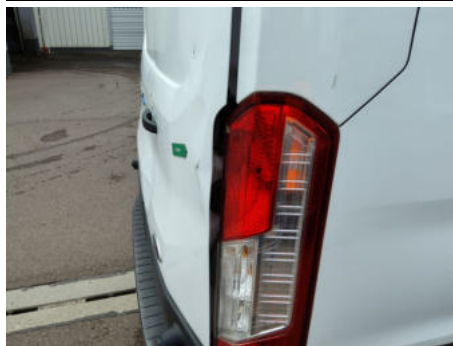
Tür / Hinten Rechts / Delle

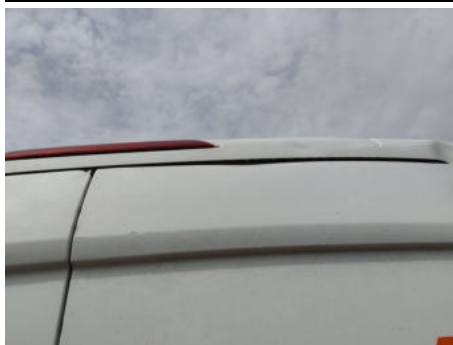
Dach / Hinten / Delle

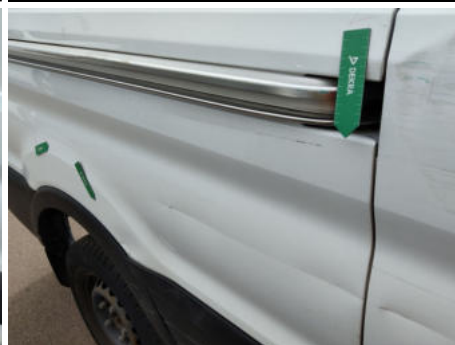
Seitenwand / Hinten Rechts / Delle

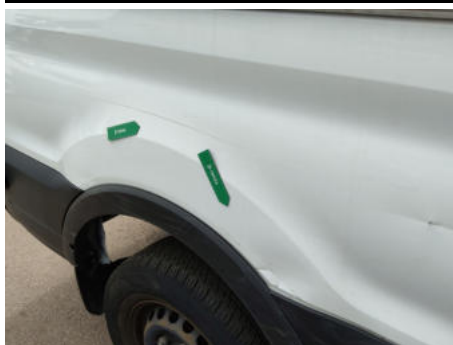
Seitenwand / Hinten Rechts / Delle

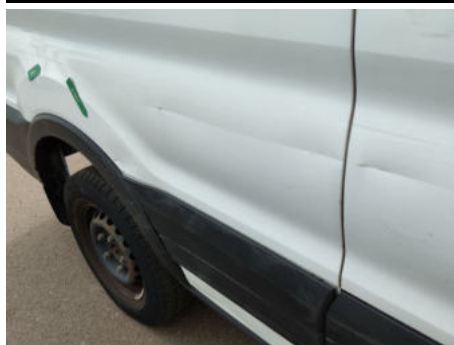
Seitenwand / Hinten Rechts / Delle

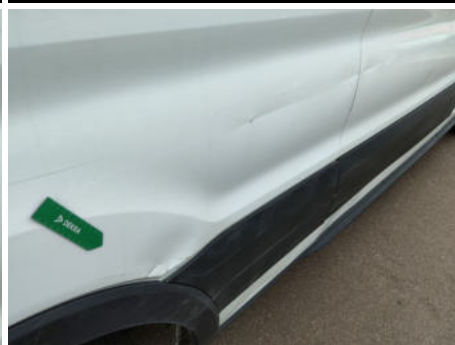
Seitenwand / Hinten Rechts / Delle

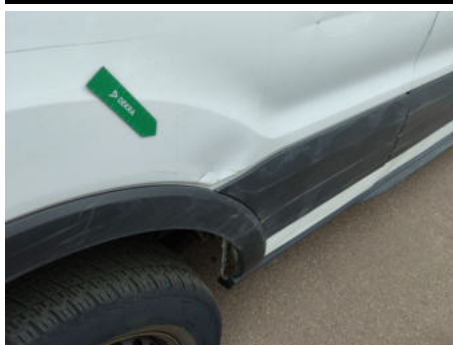
Seitenwand / Hinten Rechts / Delle

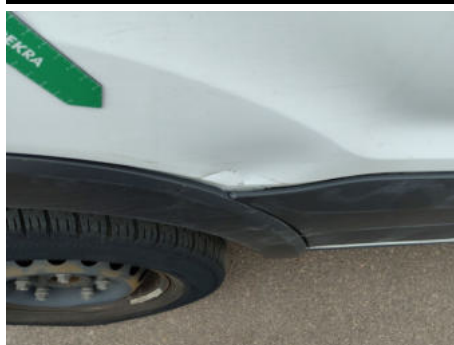
Seitenwand / Hinten Rechts / Delle

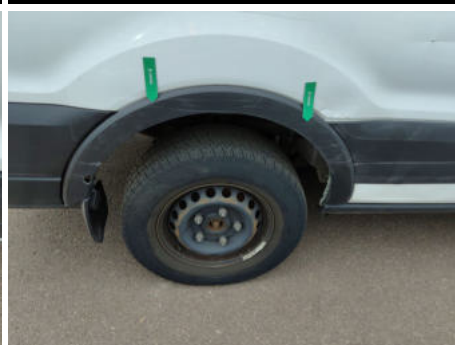
Seitenwand / Hinten Rechts / Delle

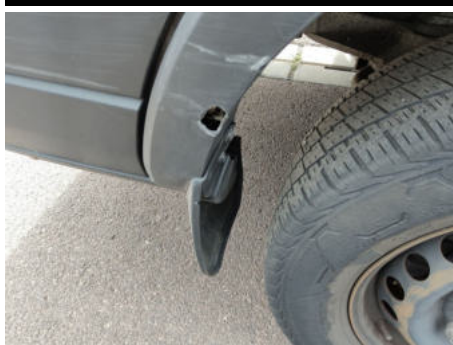
Kotflügelverbreiterung / Hinten Rechts / Gebrochen

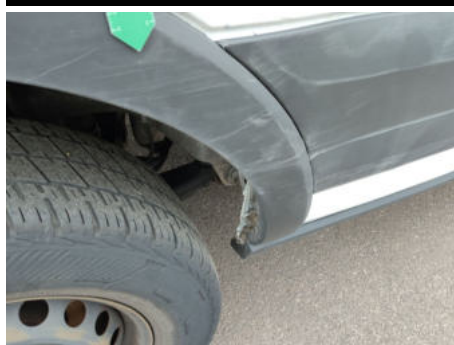
Kotflügelverbreiterung / Hinten Rechts / Gebrochen

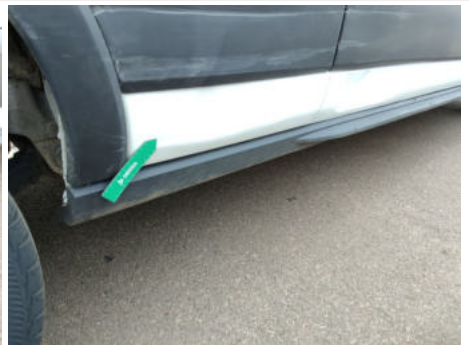
Zierleiste Seitenwand / Hinten Rechts / Gebrochen

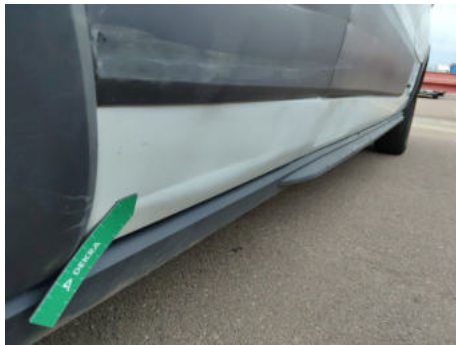
Schweller / Hinten Rechts / Delle

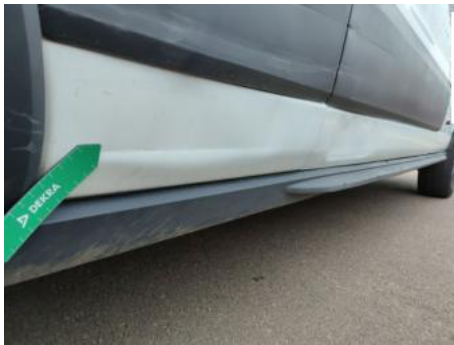
Schweller / Hinten Rechts / Delle

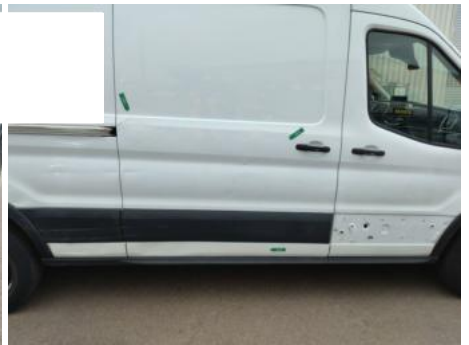
Schweller / Hinten Rechts / Delle

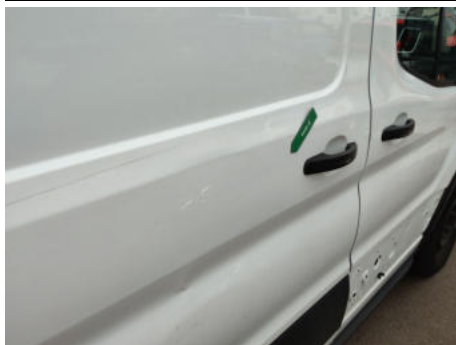
Tür / Rechts / Delle

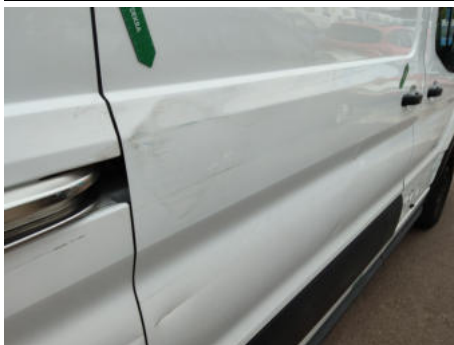
Tür / Rechts / Delle

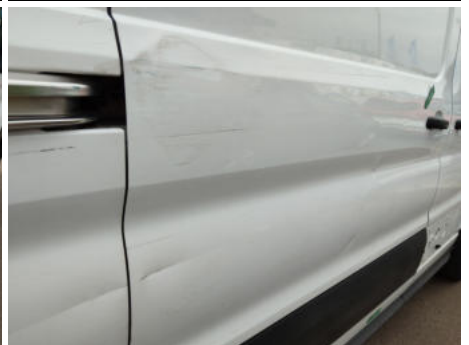
Tür / Rechts / Delle

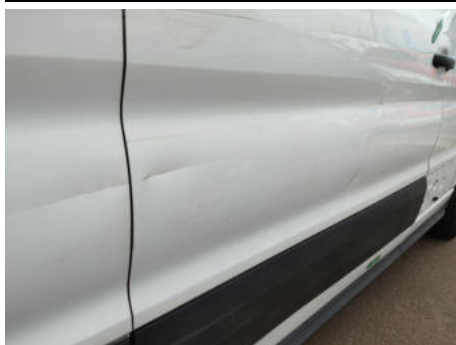
Tür / Rechts / Delle

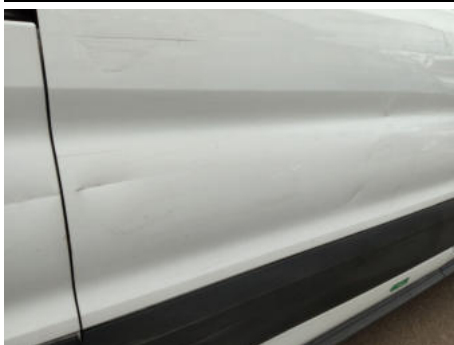
Tür / Rechts / Delle

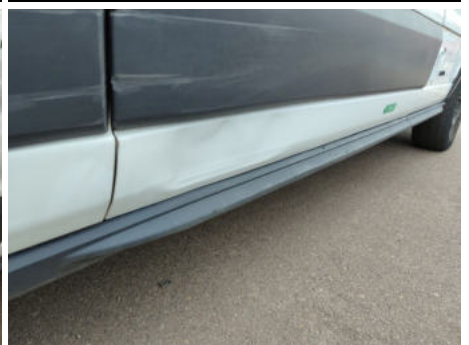
Tür / Rechts / Delle

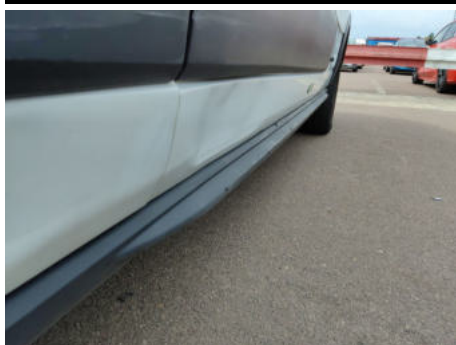
Tür / Rechts / Delle

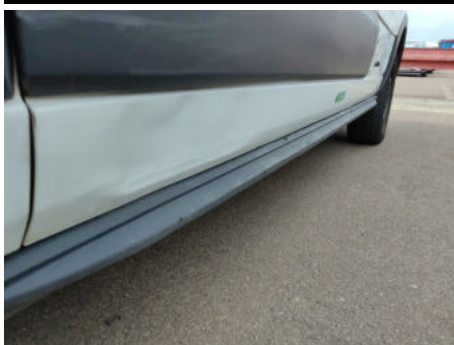
Tür / Rechts / Delle

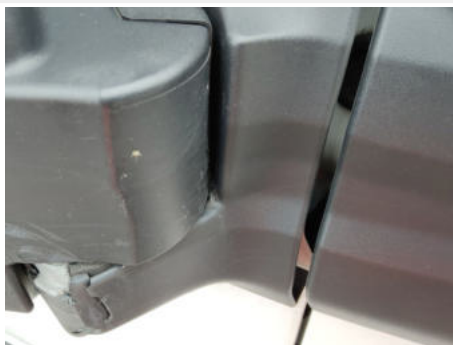
Außenspiegel elektrisch / Rechts / Gebrochen

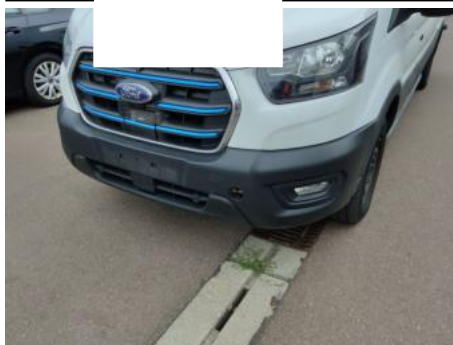
Kotflügelverbreiterung / Vorne Rechts / Kratzer

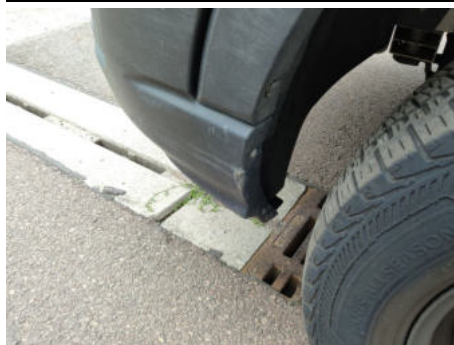
Stoßfänger / Vorne / Gebrochen

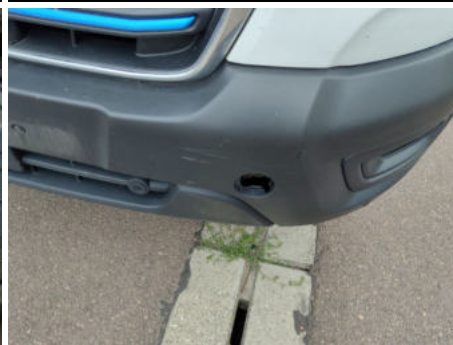
Stoßfänger / Vorne / Gebrochen
