## Volkswagen Golf Team

EZ 06/2010 | Limousine | Diesel | Schaltgetriebe | 258.034km  
Besteuerung: Differenzbesteuert (§25a UStG)  
Fahrzeugstandort: 83\*\*\*  
Fahrzeug aufgenommen am: 05.08.2026

## Fahrzeugdaten

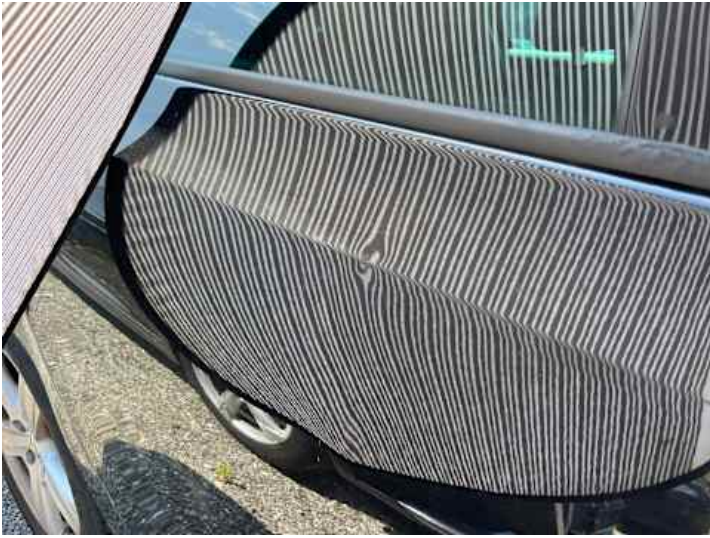
Türe hinten rechts (Kratzer, Verformung)
