FIAT DUCATO H2 KASTENWAGEN (290/295)(11.2023->) 35 L4H2 140 MULTIJET MAXI HOCHDACH VERBLECHT MOTOR 2,2 LTR. - 103 KW TURBODIESEL  
MULTIJET KASTEN HOCHRAUM STANDARD

VIN: ZFA250008SG038877

Bewertungsdetails

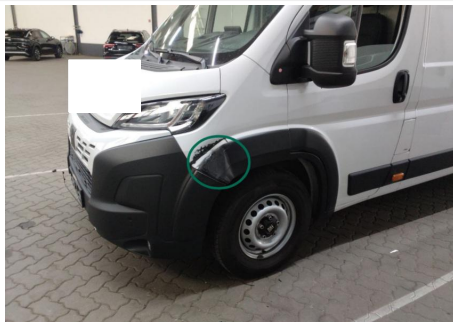
Delle

Kotflügelzierleiste / Vorne Links / Delle

Ersetzen

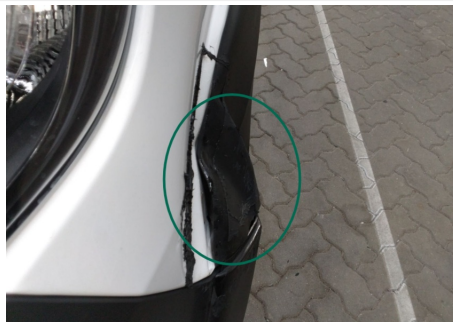
Kotflügelzierleiste / Vorne Links / Delle

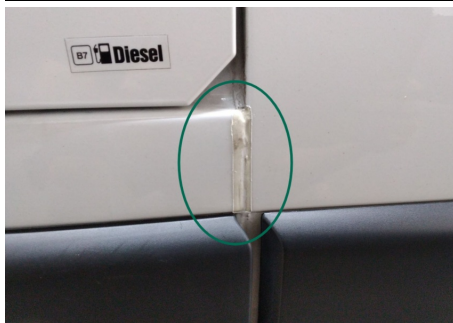
Schlecht Repariert

Dichtnaht / Vorne Links / Schlecht Repariert

Smart Repair

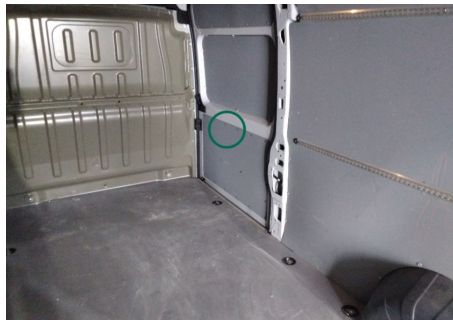
Innenverkleidung Laderaum / Unten Vorne Rechts / Gebrochen
