## Seat Leon Chili

EZ 07/2010 | Limousine | Diesel | Schaltgetriebe | 334.474km  
Besteuerung: Differenzbesteuert (§24 UStG)  
Fahrzeugstandort: 60\*\*\*  
Fahrzeug aufgenommen am: 04.08.2026

# Hinweise zum Zustandsbericht

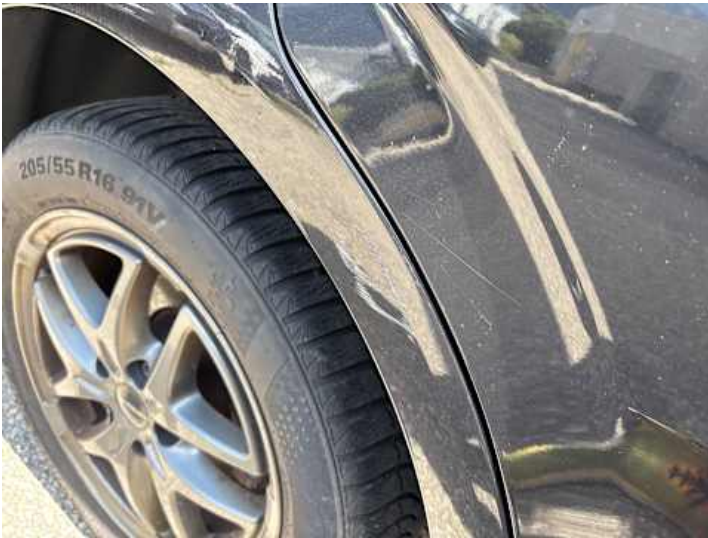
Seitenteil hinten links (Kratzer)
