## Toyota Corolla 1.8 Executive

EZ 10/2005 | Van | Benzin | Schaltgetriebe | 287.653km

Fahrzeug aufgenommen am: 09.08.2026

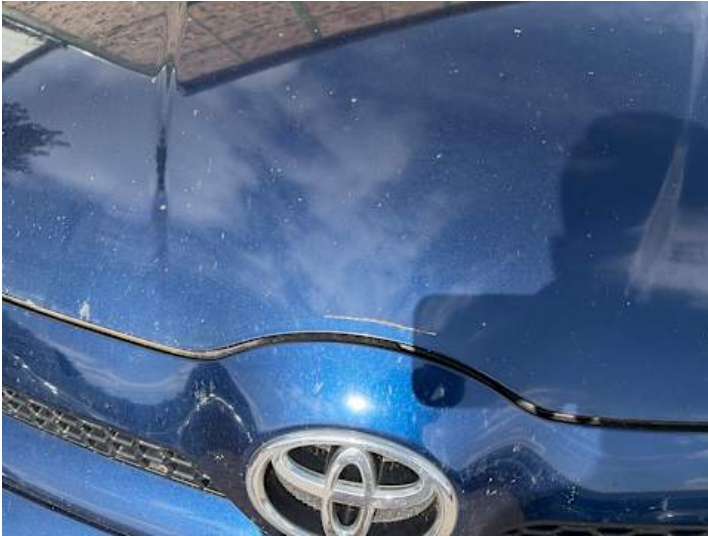
Motorhaube (Lackschaden, Kratzer, Rost)

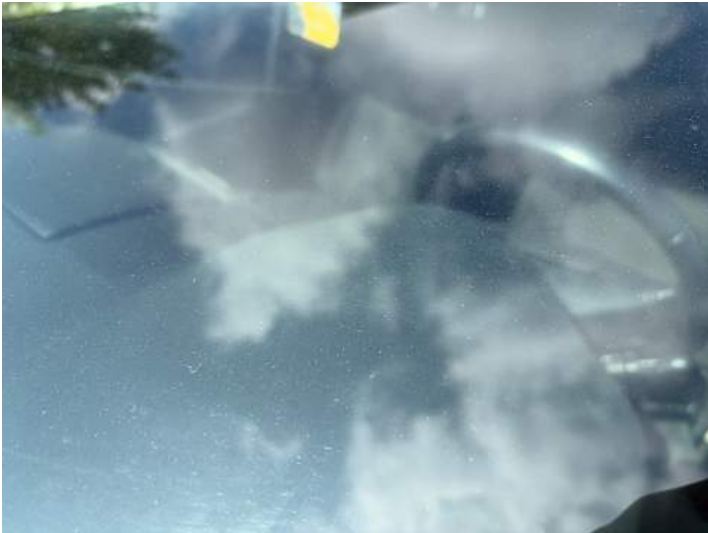
Windschutzscheibe (Steinschlag, Kratzer)

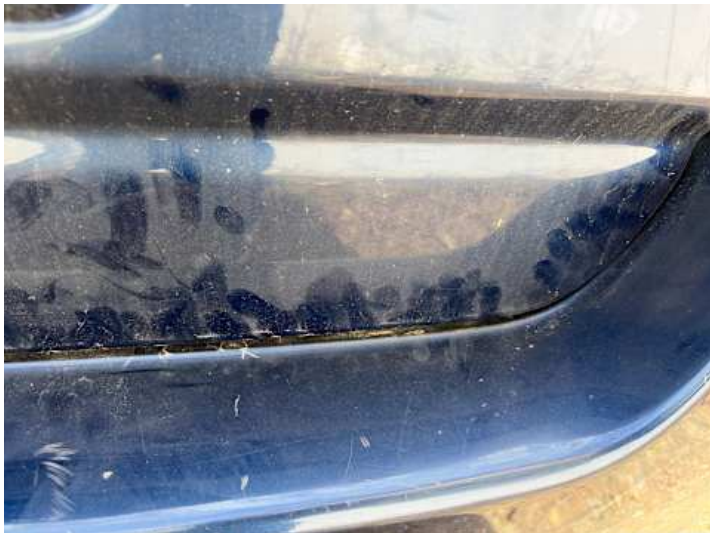
Heckklappe (Lackschaden, Kratzer)
