## Renault Twingo Expression

EZ 06/2008 | Kleinwagen | Benzin | Schaltgetriebe | 168.186km  
Besteuerung: Differenzbesteuert (§25a UStG)  
Fahrzeugstandort: 40\*\*\*  
Fahrzeug aufgenommen am: 06.08.2026

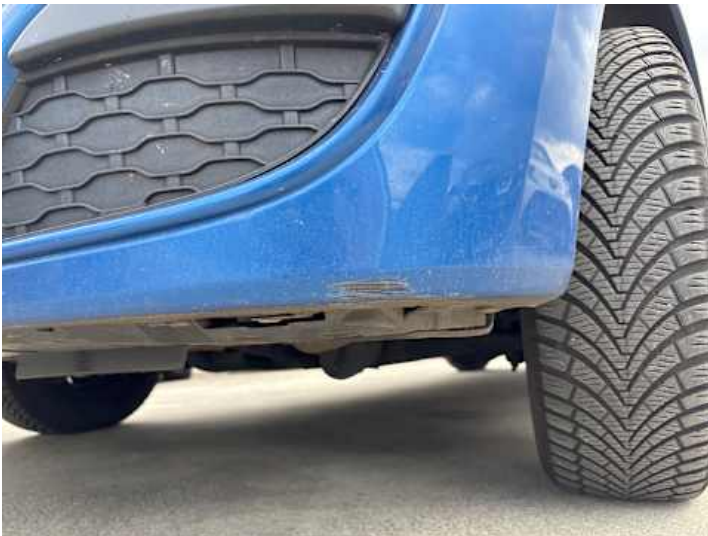
Stoßstange vorne (Kratzer, Unsachgemäß instand gesetzt)

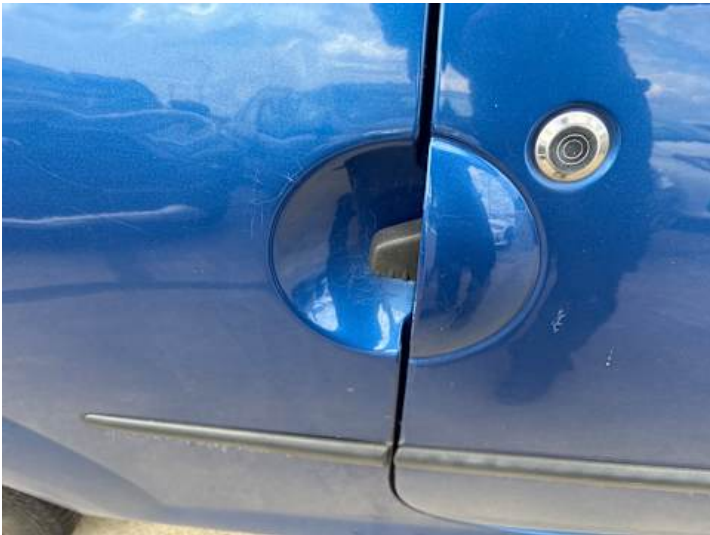
Seitenteil hinten rechts (Kratzer)
