## Mercedes-Benz R 300 CDI BlueEfficiency

EZ 07/2010 | Geländewagen | Diesel | Automatikgetriebe | 228.672km

Fahrzeug aufgenommen am: 24.06.2026

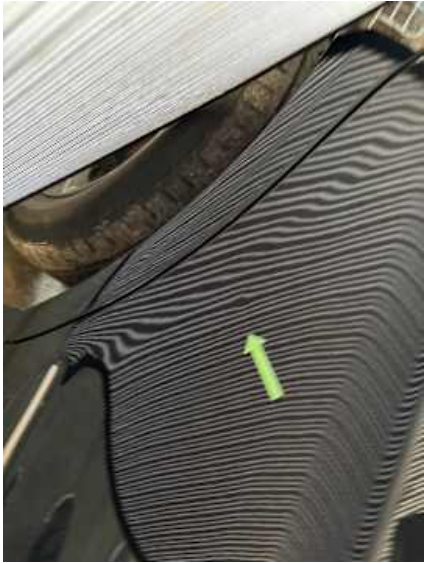
Türe hinten rechts (Delle)
