## Gebrauchtfahrzeugbewertung

| | Audi | | Q5 2.0 TDI 120 kW quattro | | 2.0 TDI DPF clean diesel EU6, quatt.. | | | | |
| | WAUZZZ8R6GA109178 | | Sport-Utility-Vehicle | | 5 | Diesel | 0588/AIX | | |

## Schadensbilder

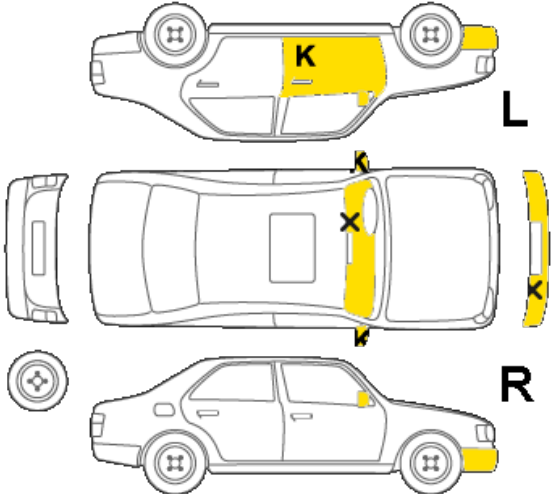
Optischer Zustand

Außenspiegelgehäuse links - auslegen & polieren  
Außenspiegelgehäuse rechts - SmartRepair  
Lenkrad Kratzer Gebrauchsspur  
Scheinwerfer Kratzer Gebrauchsspur  
Spoiler vorne verschrammt lackieren  
Steinschlag im Frontbereich Gebrauchsspur  
Stoßfänger vorne - SmartRepair  
Tür vorne links - auslegen & polieren  
Windschutzscheibe - Erneuern  
Zwischensumme

**Bemerkung zum optischen Zustand:**  
Oberflächenkratzer am Gesamten Fahrzeug.  
Ein Probelauf des Motors ohne Probefahrt durchgeführt.  
Keine Elsa Abfrage möglich.
