Minderwertgutachten

Hersteller / Typ: Volkswagen Touareg R-Line 4Motion

Auftr.-Nr: nicht vorhanden  
VIN: WVGZZZCR2PD012158  
Kilometerstand: 110.120 km  
Erstzulassung: 10.01.2023  
Anzahl Halter lt. Kunde: 1  
Anzahl Halter lt. Zulbesch. II: 1

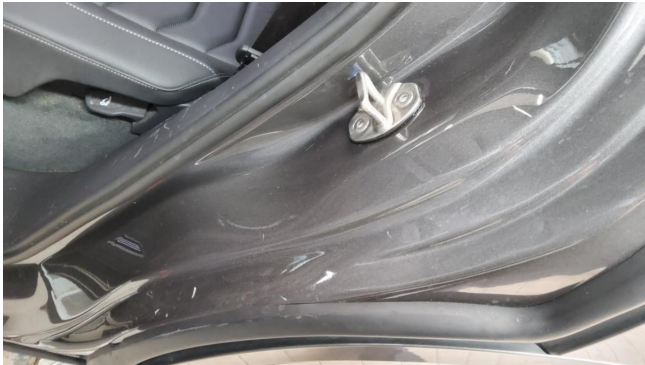
Einstieg HL Kratzer Dellen instandsetzen
