## Opel Astra Edition

EZ 05/2007 | Kombi | Benzin | Schaltgetriebe | 241.807km  
Besteuerung: Differenzbesteuert (§25a UStG)  
Fahrzeugstandort: 72\*\*\*  
Fahrzeug aufgenommen am: 24.07.2026

# Hinweise zum Zustandsbericht

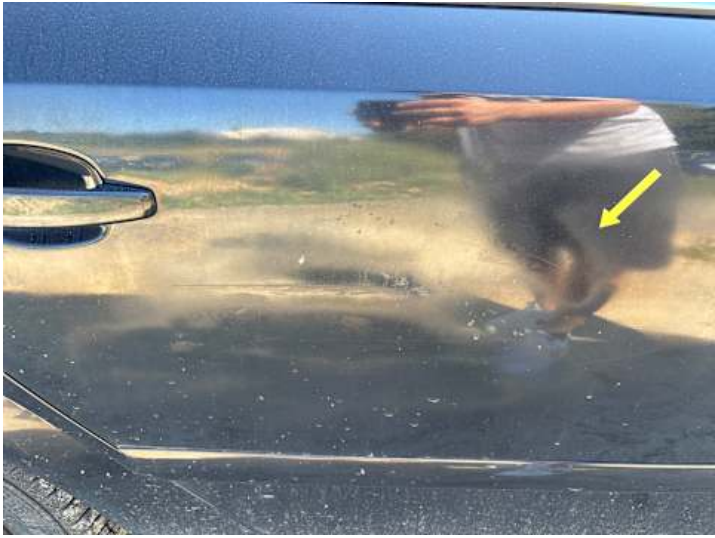
Türe hinten rechts (Ausgeblichen/Matt, Unsachgemäß instand gesetzt)
