## Opel Antara Design Edition 4x4

EZ 08/2011 | Geländewagen | Diesel | Schaltgetriebe | 154.099km  
Besteuerung: Differenzbesteuert (§25a UStG)  
Fahrzeugstandort: 66\*\*\*  
Fahrzeug aufgenommen am: 27.07.2026

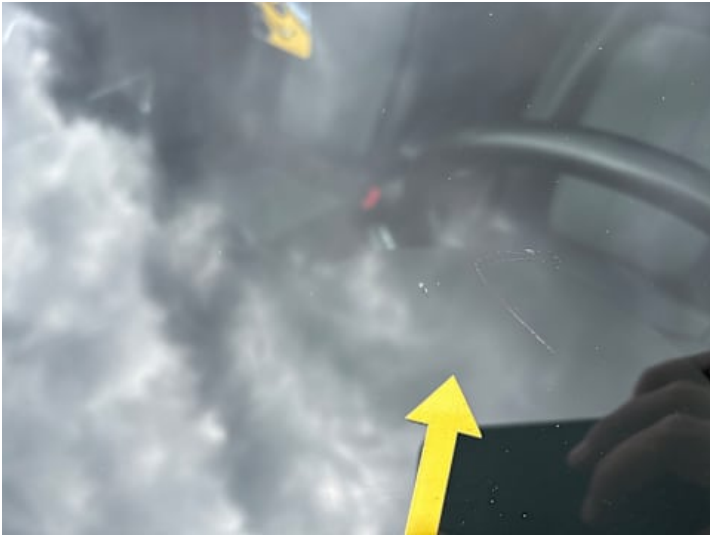
Windschutzscheibe (Steinschlag, Kratzer)
