## Mercedes-Benz C 180

EZ 04/1996 | Limousine | Benzin | Schaltgetriebe | 277.307km  
Besteuerung: Regelbesteuert (Deutschland)  
Fahrzeugstandort: 77\*\*\*  
Fahrzeug aufgenommen am: 16.07.2026

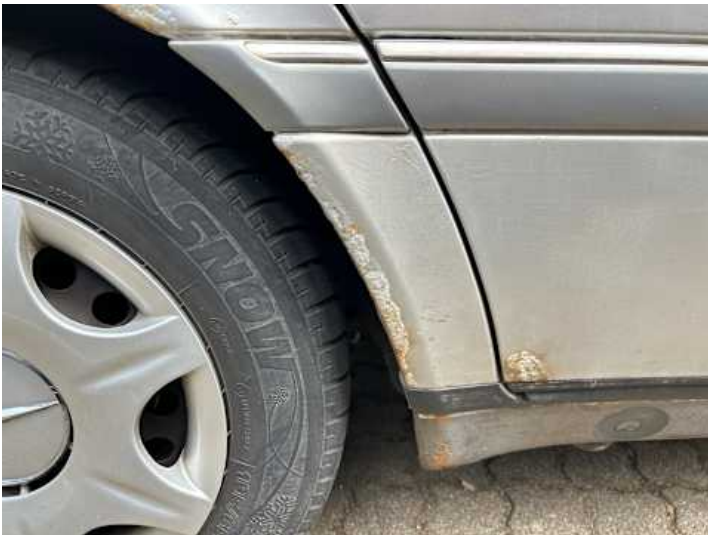
Seitenteil hinten rechts (Unsachgemäß instand gesetzt)
