| | Volkswagen | | T6.1 Transporter Kasten 4MO.. | | 2.0 TDI 4Motion EU6d, 2021 - 2023 | | |
| | WV1ZZZ7HZPH083421 | | Kastenwagen | | 4 | Diesel | 0603/BXT |

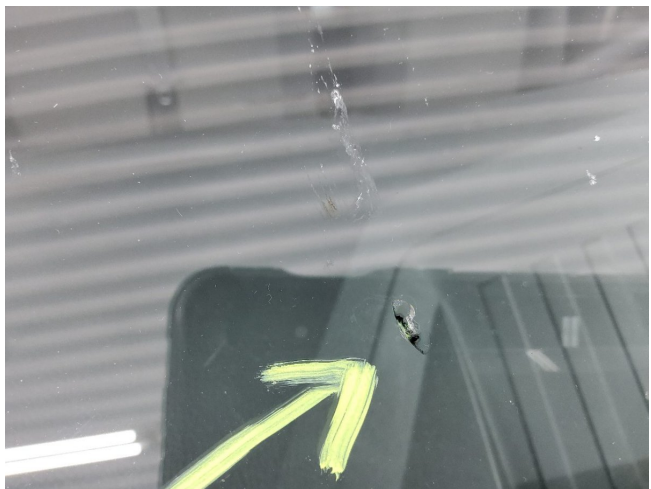
| Technischer Zustand / Zustandsbeschreibung | | | | |
|---|---|---|---|---|
| 7. | Windschutzscheibe Steinschlag mit Rissbildung - erneuern | 873,00 € | 99.92 % | 872,27 € |

Windschutzscheibe Steinschlag mit Rissbildung (DEKRA)

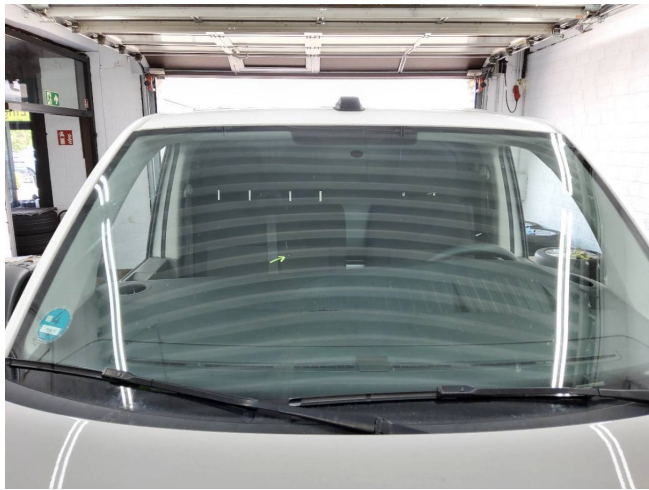
Windschutzscheibe Steinschlag mit Rissbildung (DEKRA)
