## BMW 318 d

EZ 04/2012 | Kombi | Diesel | Automatikgetriebe | 302.872km

Fahrzeug aufgenommen am: 14.08.2026

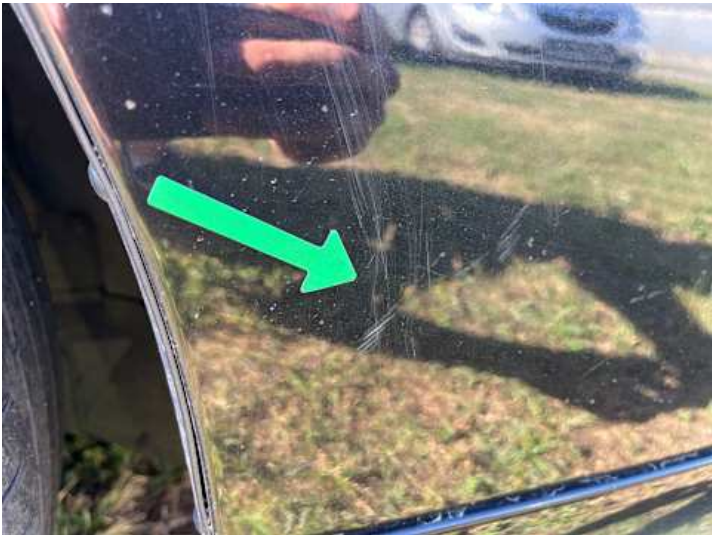
Kotflügel vorne links (Delle, Kratzer)

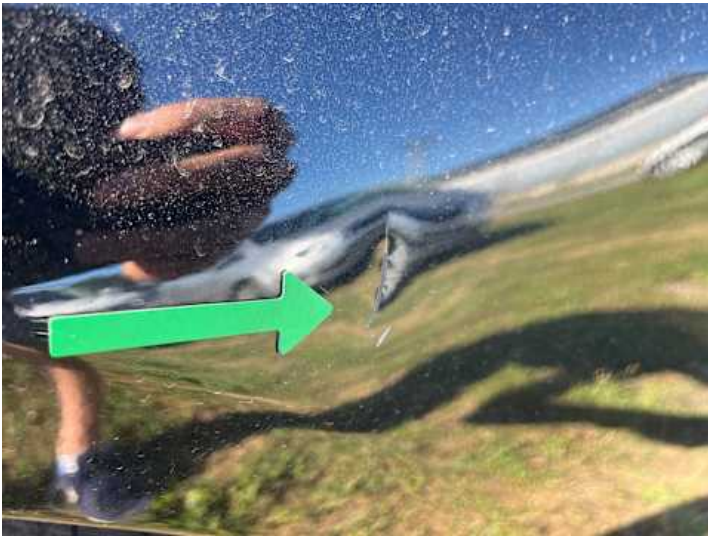
Kotflügel vorne links (Delle, Kratzer)
