## Toyota Verso-S Basis

EZ 03/2012 | Van | Benzin | Schaltgetriebe | 164.379km

Fahrzeug aufgenommen am: 27.08.2026

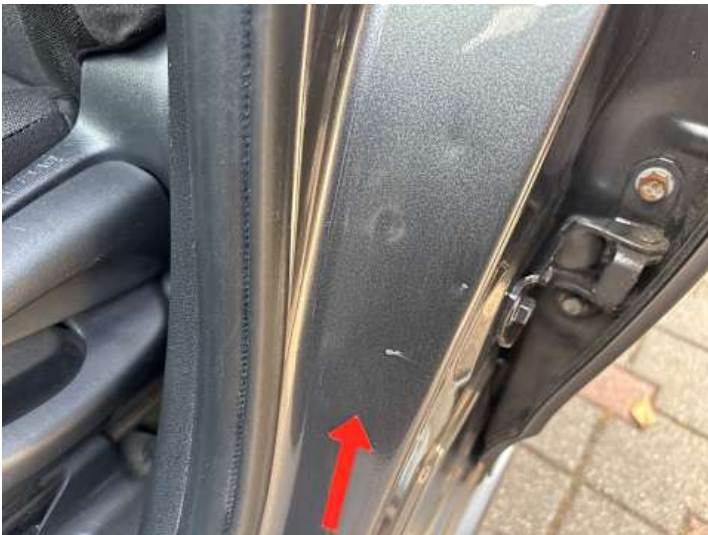
Schweller links (Kratzer, Delle)
