## Kia Picanto Spirit

EZ 11/2013 | Kleinwagen | Benzin | Schaltgetriebe | 214.906km

Fahrzeug aufgenommen am: 06.08.2026

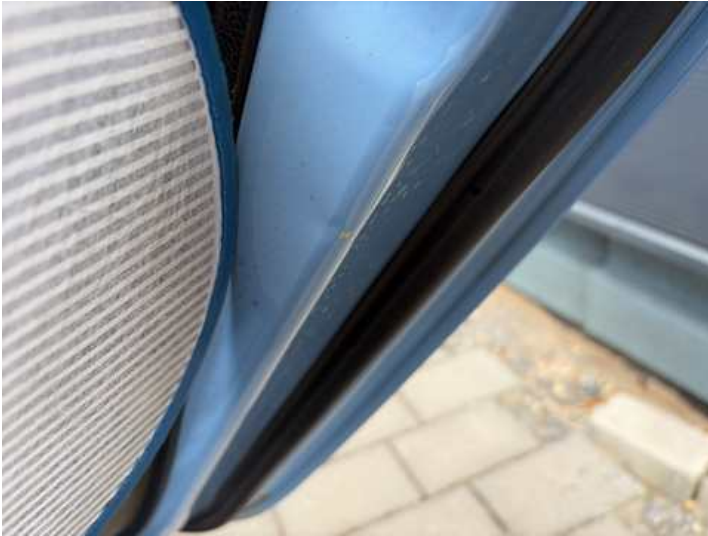
Türe hinten rechts (Kratzer, Delle)
