## Mazda 3 Signature

EZ 08/2018 | Limousine | Benzin | Schaltgetriebe | 160.960km

Fahrzeug aufgenommen am: 13.07.2026

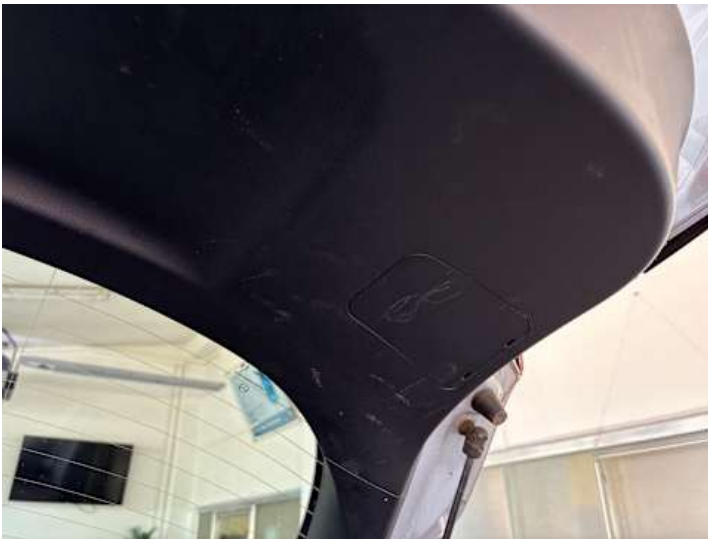
Innenraum (Verschmutzung)
