Volkswagen Golf Rabbit 4Motion BlueMotion Tech.

EZ 06/2015 | Kombi | Diesel | Schaltgetriebe | 135.415km  
Besteuerung: Differenzbesteuert (§24 UStG)  
Fahrzeugstandort: 64\*\*\*  
Fahrzeug aufgenommen am: 28.07.2026

# Hinweise zum Zustandsbericht

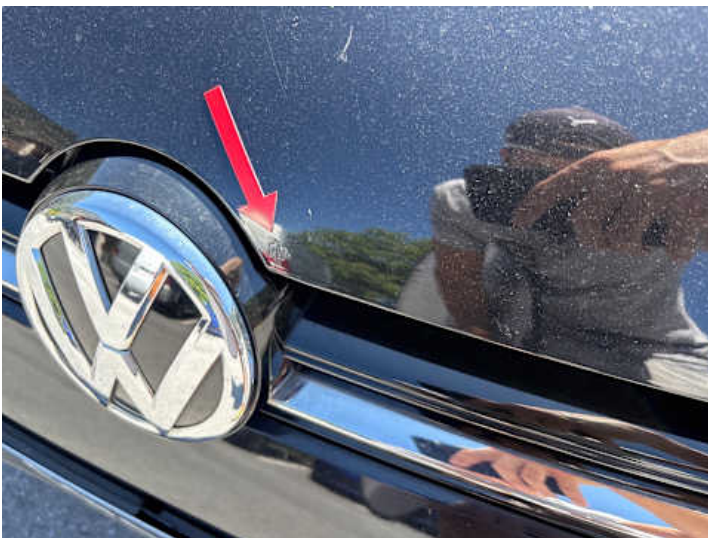
Motorhaube (Unsachgemäß instand gesetzt)

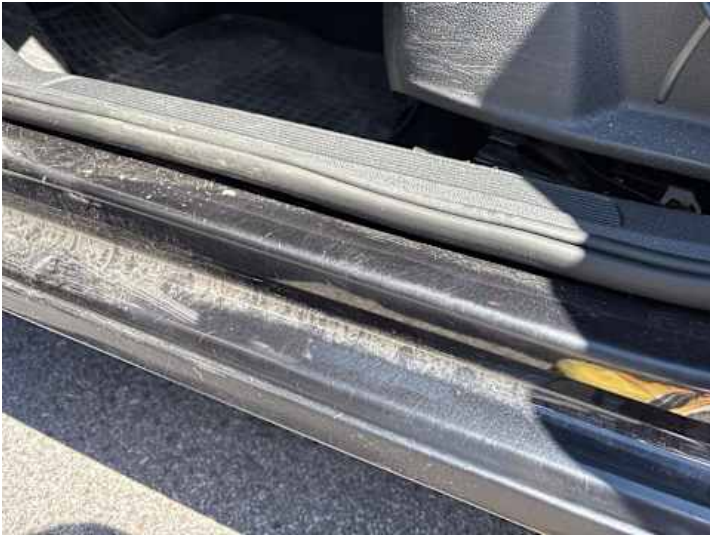
Schweller links (Kratzer)
