## BMW 3.0 d

EZ 03/2003 | Geländewagen | Diesel | Automatikgetriebe | 292.718km  
Besteuerung: Differenzbesteuert (§24 UStG)  
Fahrzeugstandort: 68\*\*\*  
Fahrzeug aufgenommen am: 07.08.2026

# Hinweise zum Zustandsbericht

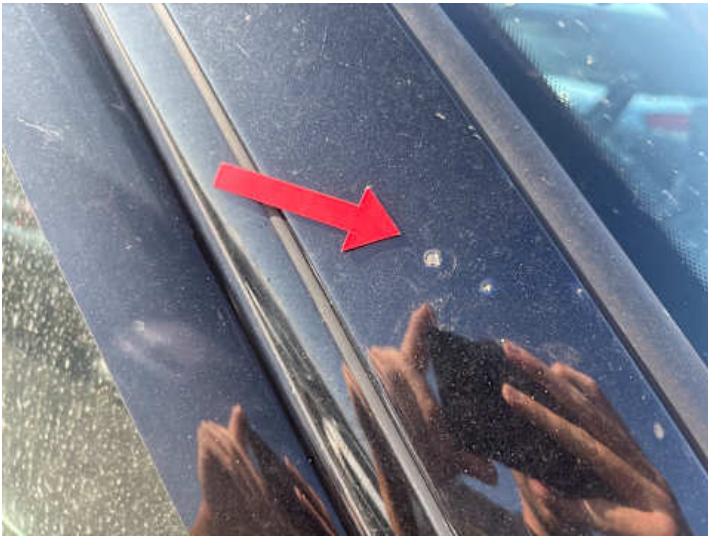
Seitenteil hinten rechts (Steinschlag)
