## Audi A4 Avant

EZ 12/2016 | Kombi | Diesel | Automatikgetriebe | 189.415km  
Besteuerung: Differenzbesteuert (§25a UStG)  
Fahrzeugstandort: 87\*\*\*  
Fahrzeug aufgenommen am: 06.08.2026

# Hinweise zum Zustandsbericht

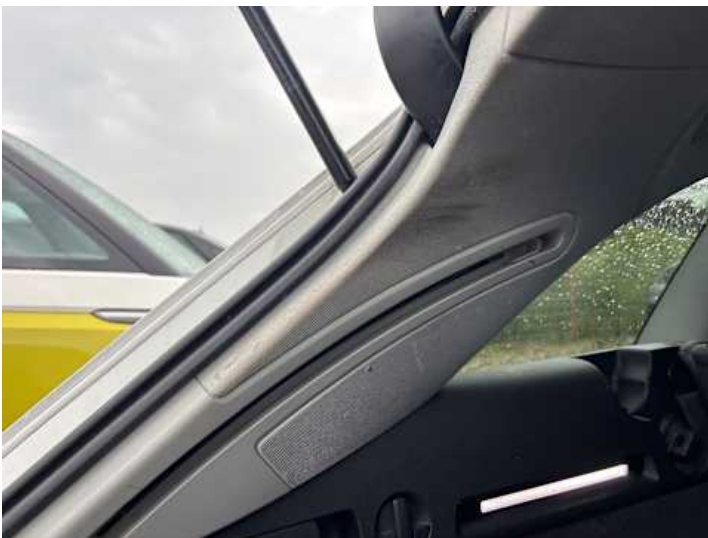
Innenraum (Verschmutzung, Kratzer)

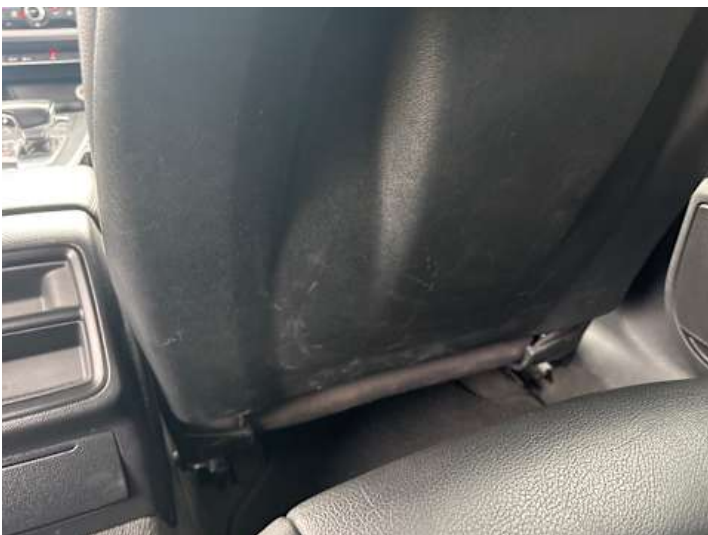
Innenraum (Verschmutzung, Kratzer)
