## BMW 320 d

EZ 03/2012 | Kombi | Diesel | Schaltgetriebe | 279.302km

Fahrzeug aufgenommen am: 06.08.2026

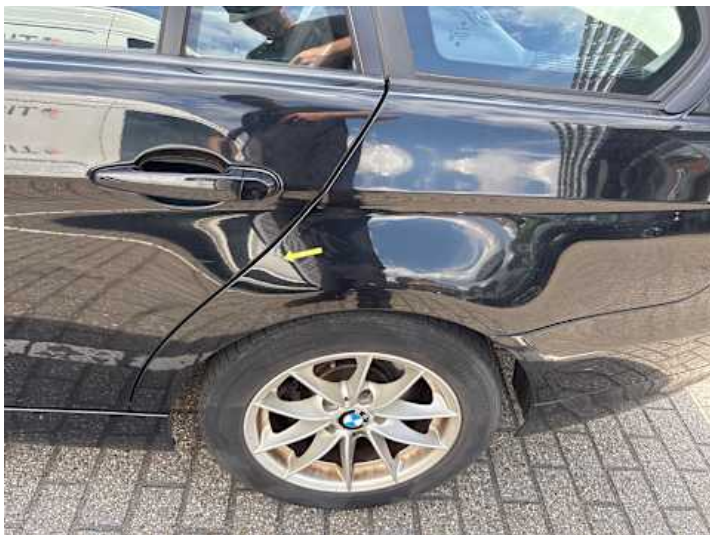
Seitenteil hinten links (Delle)
