## Zustandsbericht / Minderwertgutachten

| Hersteller | Renault | Typ / Handelsbez. bzw. Modell | Captur II 1.0 TCe 90 Experience (EURO 6d) |
| FIN | VF1RJB00166760054 | Laufleistung | 51.267 / km |

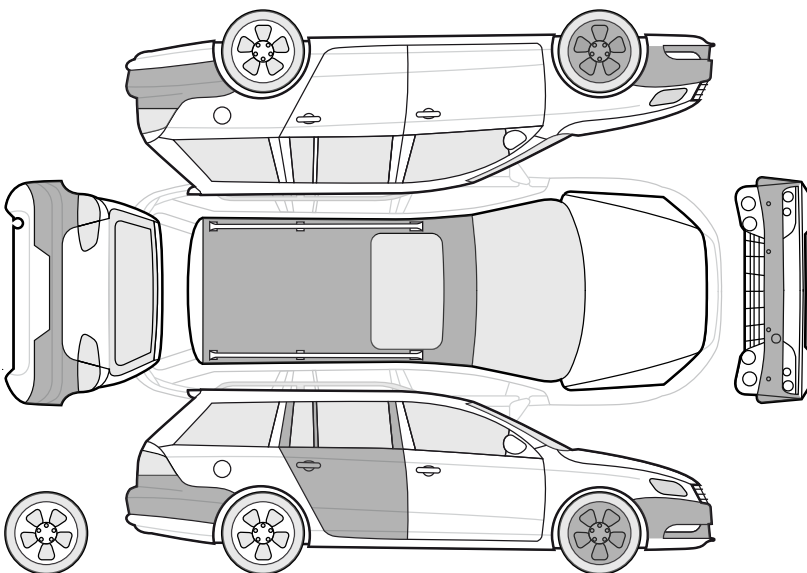
## Optischer Zustand

1. Lackvorbereitung
2. Felge vorne rechts - Radzierdeckel verschrammt, Gebrauchsspur
3. Felge vorne links - Radzierdeckel verschrammt, Gebrauchsspur
4. Stoßfänger hinten verkratzt, Gebrauchsspur
5. Tür hinten rechts eingedellt, drücken (Bild 3)
6. Stoßfänger vorne - Lackierung vorn links verschrammt, lackieren mit Lackaufbau (Bild 2)
7. Dach - Antennenstab Tierverschiss, erneuern (Bild 1)
8. Pauschale für Abmeldung, Freitext
9. Pauschale für Gutachten, Freitext
