## Dacia Dokker Basis

EZ 02/2014 | Van | Benzin | Schaltgetriebe | 124.951km

Fahrzeug aufgenommen am: 24.07.2026

# Hinweise zum Zustandsbericht

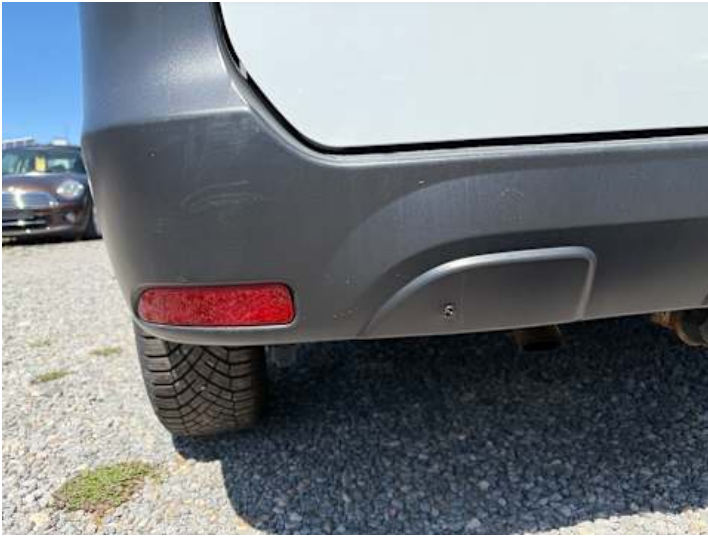
Stoßstange hinten (Kratzer, Verformung)
