## Chevrolet Captiva 2.2 D LTZ 4WD

EZ 02/2014 | Geländewagen | Diesel | Automatikgetriebe | 140.898km

Fahrzeug aufgenommen am: 14.07.2026

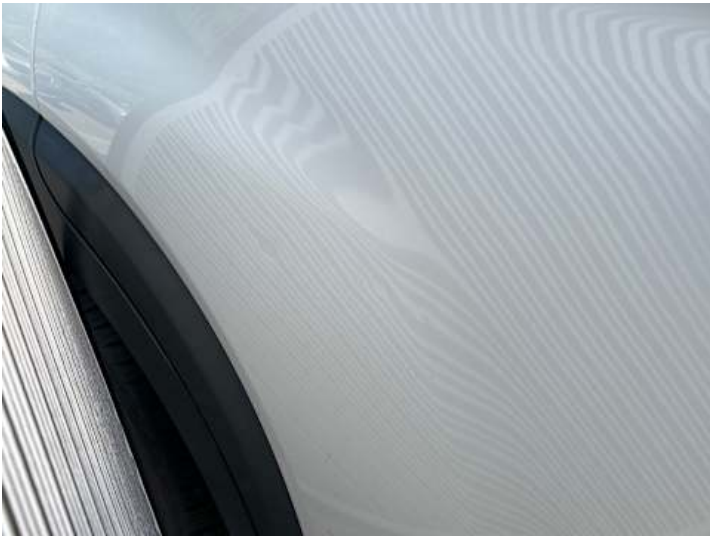
Türe hinten rechts (Delle, Kratzer)

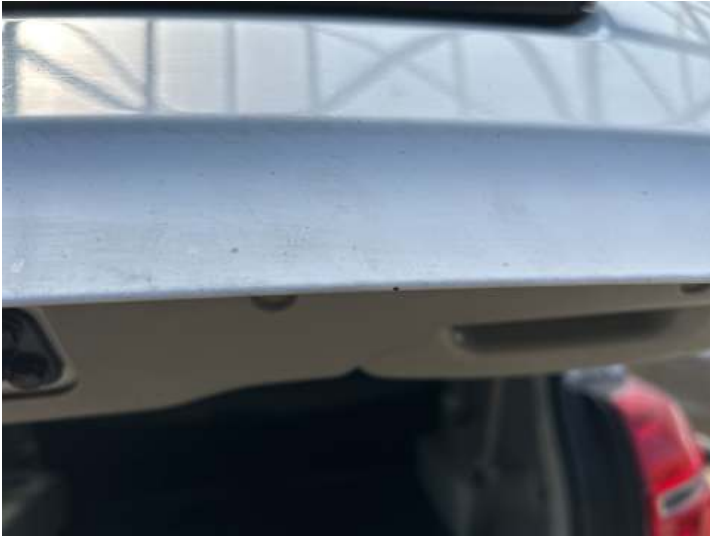
Heckklappe (Delle, Kratzer)
