## Skoda Superb Elegance

EZ 04/2009 | Limousine | Diesel | Schaltgetriebe | 200.781km  
 Besteuerung: Differenzbesteuert (§24 UStG)  
 Fahrzeugstandort: 47\*\*\*  
 Fahrzeug aufgenommen am: 22.07.2026

Fahrzeugdaten

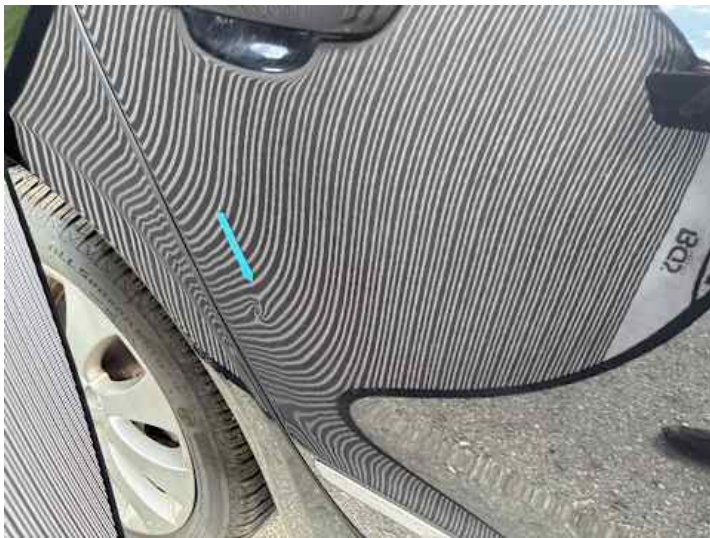
Türe hinten rechts (Delle)

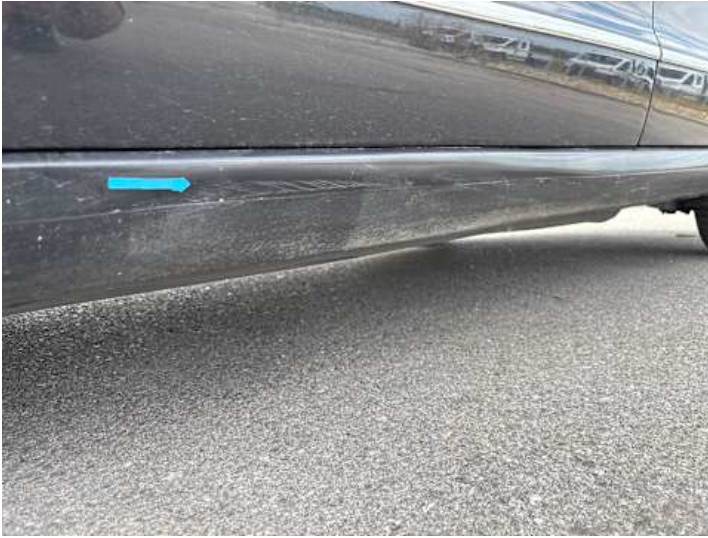
Schweller links (Verformung, Kratzer)

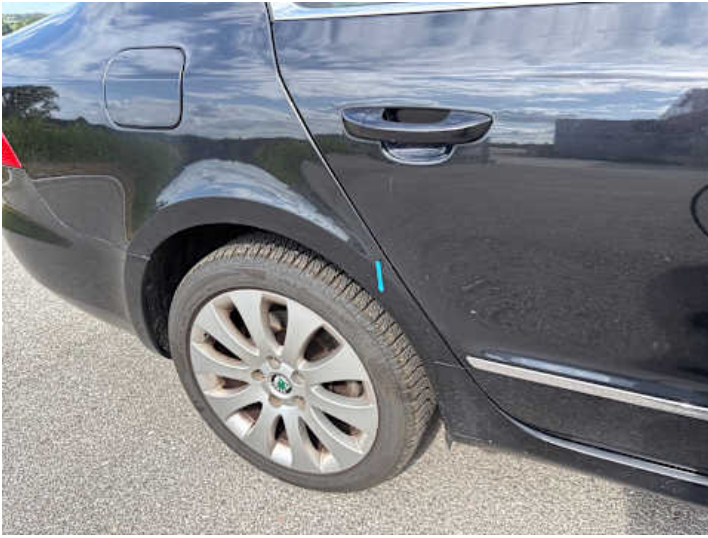
Seitenteil hinten rechts (Unsachgemäß instand gesetzt)
