## BMW 120 d xDrive M Sport

EZ 12/2019 | Limousine | Diesel | Automatikgetriebe | 95.018km  
Besteuerung: Differenzbesteuert (§25a UStG)  
Fahrzeugstandort: 29\*\*\*  
Fahrzeug aufgenommen am: 15.04.2026

# Hinweise zum Zustandsbericht

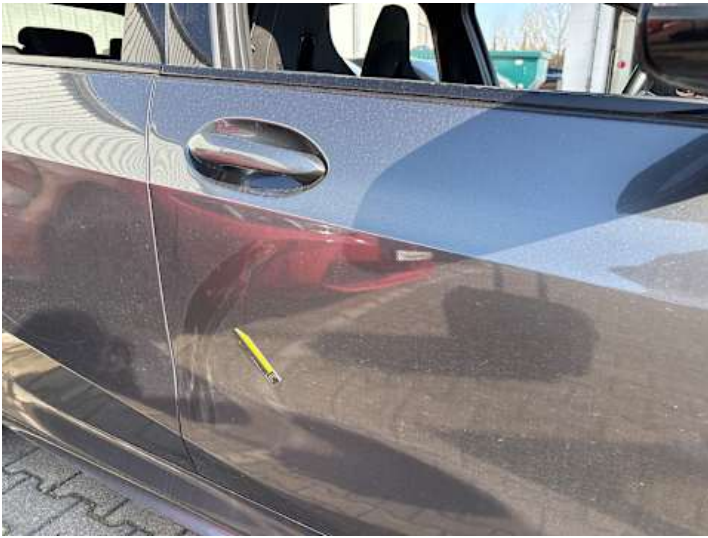
Beifahrertür (Unsachgemäß instand gesetzt)

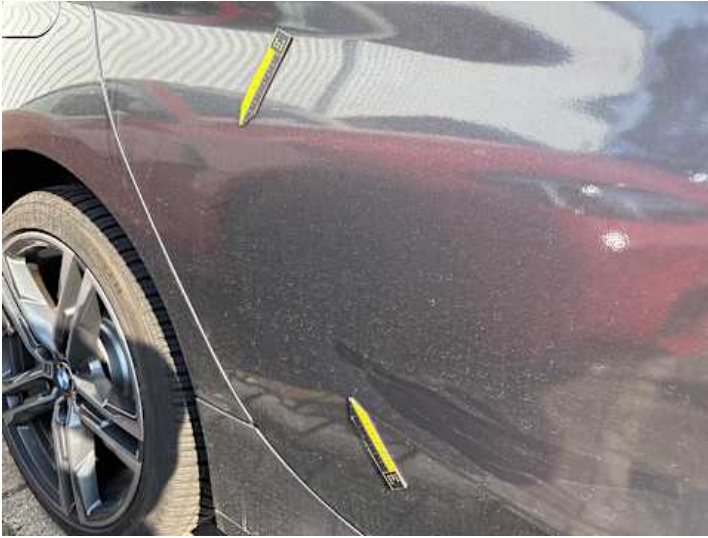
Türe hinten rechts (Unsachgemäß instand gesetzt)

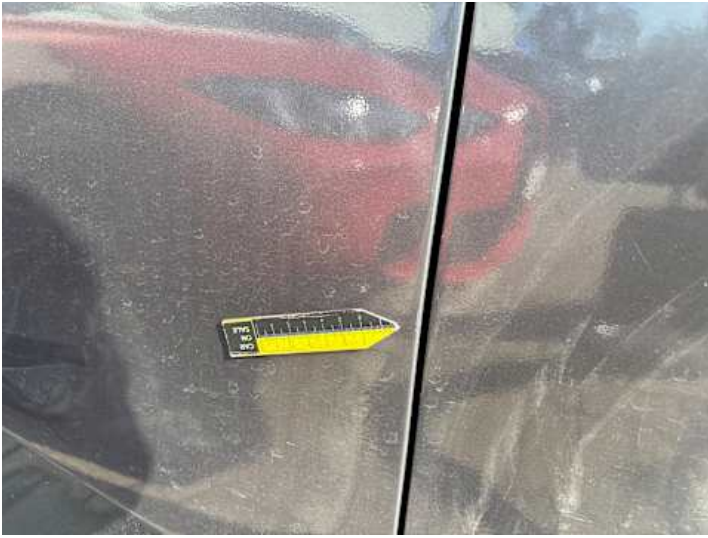
Türe hinten rechts (Kratzer)

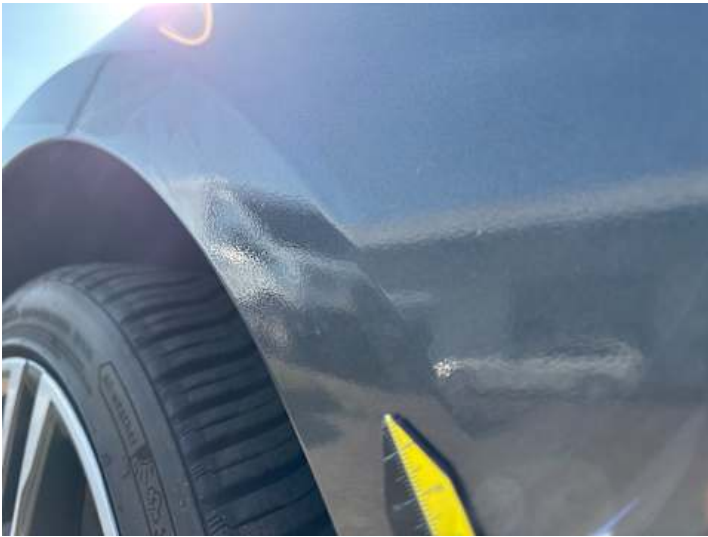
Kotflügel vorne links (Unsachgemäß instand gesetzt)
