## Zustandsbericht / Minderwertgutachten

**Fahrgestellnummer** ZFACF1BJ2NJH09144

| Hersteller | Fiat | Typ / Handelsbez. bzw. Modell | 500 1.0 Mild Hybrid Club (EURO 6d) |

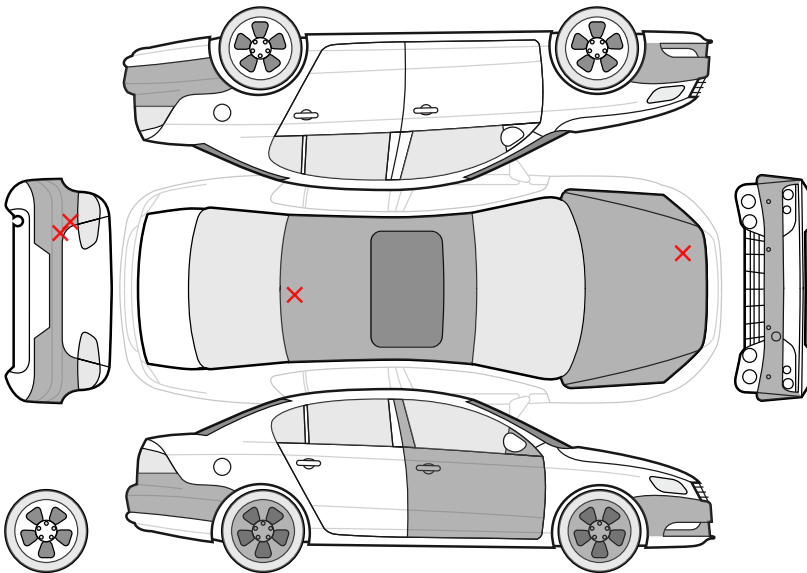
1. Lackvorbereitung
2. alle Einstiege kleine Oberflächenkratzer, ausbessern, polieren GS
3. Fahrzeug - Lackierung fleckig, polieren (Bild 4)
4. Motorhaube eingedellt, Gebrauchsspur
5. Tür vorne rechts - Türkante Lackabplatzer, ausbessern, polieren GS
6. Tür vorne rechts - Türkante Lackabplatzer, ausbessern, polieren GS
7. Stoßfänger vorne - Lackierung Steinschlag, Gebrauchsspur
8. Dach - Antenne Tierverschiss, erneuern (Bild 1)
9. Felge vorne rechts verschrammt, Gebrauchsspur
10. Felge hinten rechts - Radzierdeckel verschrammt, erneuern (Bild 3)
11. Stoßfänger hinten - Lackierung verschrammt, lackieren mit Lackaufbau (Bild 2)
12. Pauschale für Gutachten , und Abmeldung
