## Audi Q5

EZ 06/2012 | Geländewagen | Diesel | Schaltgetriebe | 116.675km  
Besteuerung: Regelbesteuert (Deutschland)  
Fahrzeugstandort: 91\*\*\*  
Fahrzeug aufgenommen am: 28.07.2026

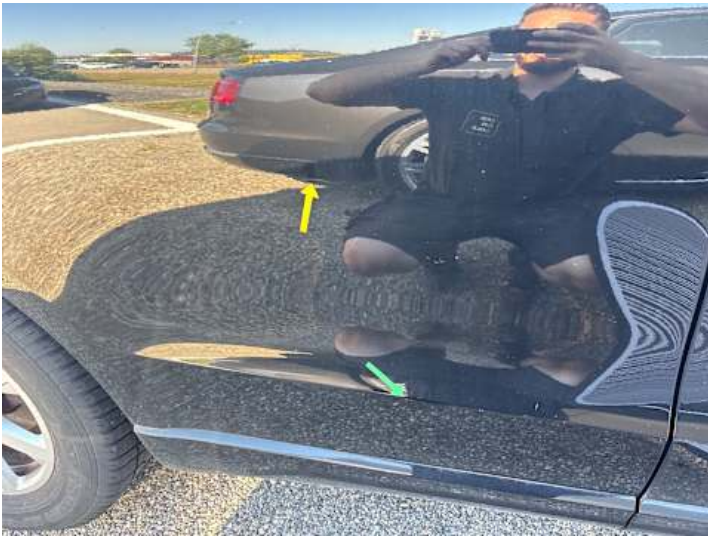
Türe hinten rechts (Kratzer)
