## Toyota Auris Hybrid Executive

EZ 02/2011 | Limousine | Benzin-Hybrid | Automatikgetriebe |  
216.681km  
Besteuerung: Differenzbesteuert (§25a UStG)  
Fahrzeugstandort: 41\*\*\*  
Fahrzeug aufgenommen am: 31.07.2026

# Hinweise zum Zustandsbericht

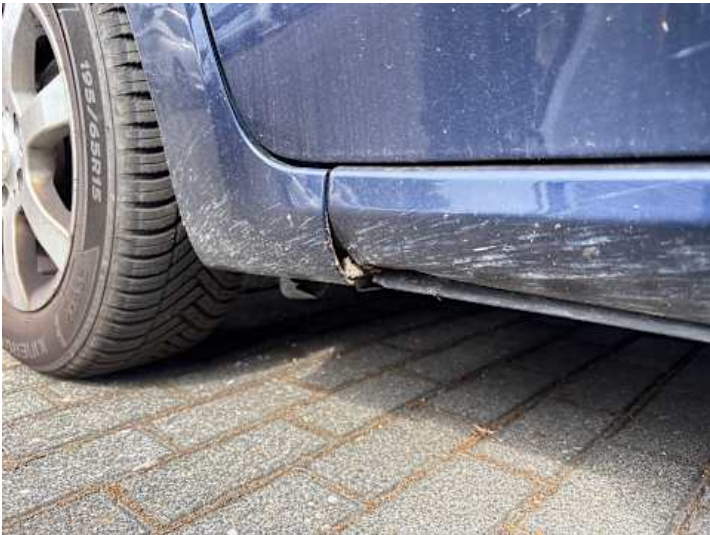
Schweller links (Verformung)
