## Kia Ceed FIFA World Cup Edition

EZ 12/2013 | Kombi | Benzin | Schaltgetriebe | 170.109km  
Besteuerung: Differenzbesteuert (§25a UStG)  
Fahrzeugstandort: 44\*\*\*  
Fahrzeug aufgenommen am: 30.07.2026

# Hinweise zum Zustandsbericht

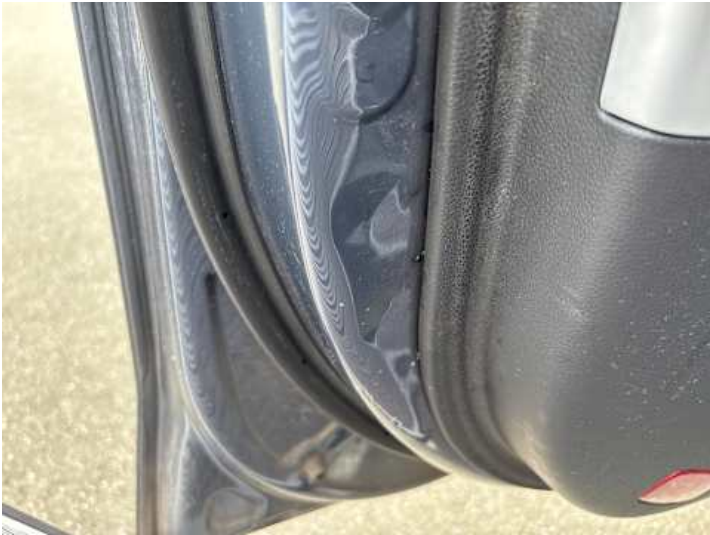
Fahrtür (Delle, Kratzer)

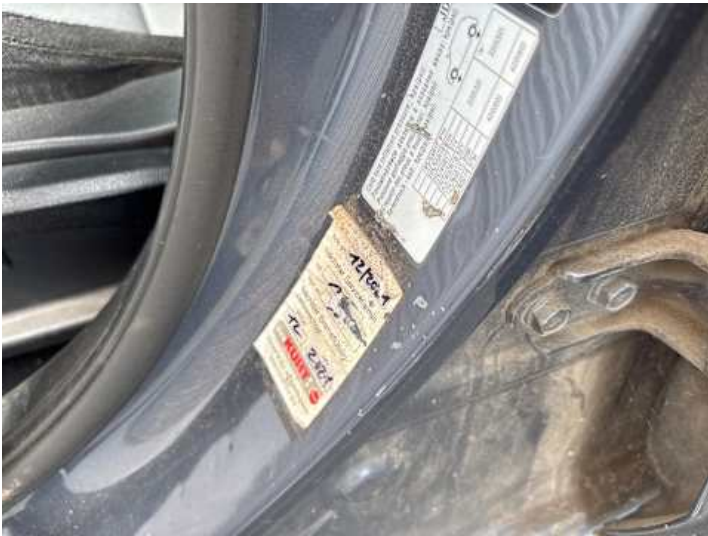
Schweller links (Delle, Kratzer)

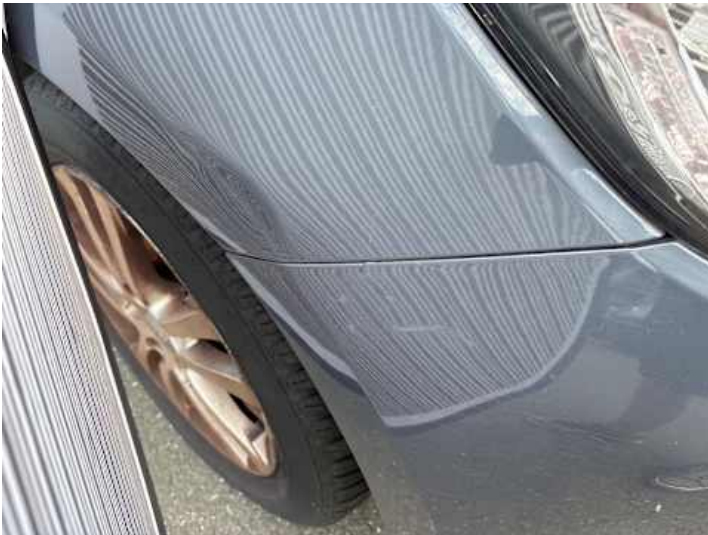
| Fahrzeugteil | Lackschichtdicke (in µm) | Fahrzeugteil | Lackschichtdicke (in µm) |
|---|---|---|---|
| Kotflügel vorne links | 145 | Kotflügel vorne rechts | 220 |

Kotflügel vorne rechts (Delle, Kratzer)

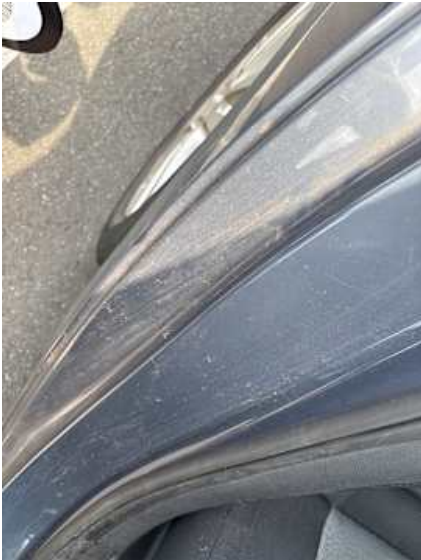
Seitenteil hinten rechts (Kratzer)
