## Fiat Doblò SX Maxi Kasten

EZ 04/2021 | Kastenwagen | Diesel | Schaltgetriebe | 137.771km  
Besteuerung: Regelbesteuert (Deutschland)  
Fahrzeugstandort: 41\*\*\*  
Fahrzeug aufgenommen am: 10.08.2026

# Hinweise zum Zustandsbericht

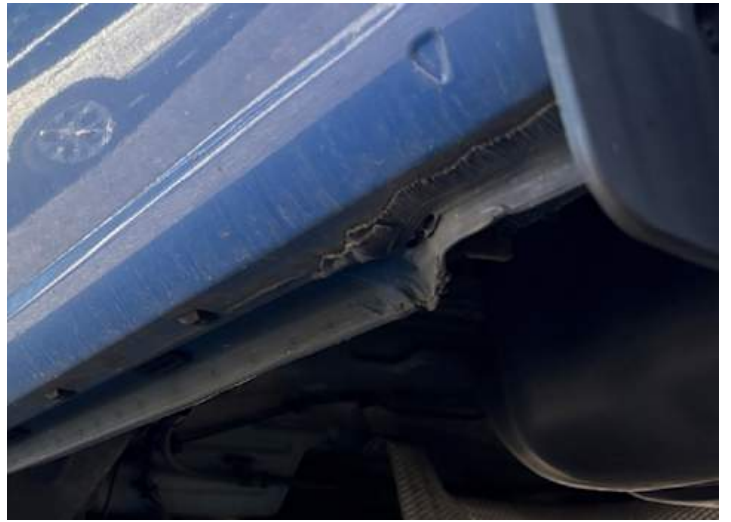
Schweller links (Verformung)
