## Mercedes-Benz A 180 CDI 5-türig

EZ 03/2008 | Van | Diesel | Schaltgetriebe | 289.562km

Fahrzeug aufgenommen am: 17.07.2026

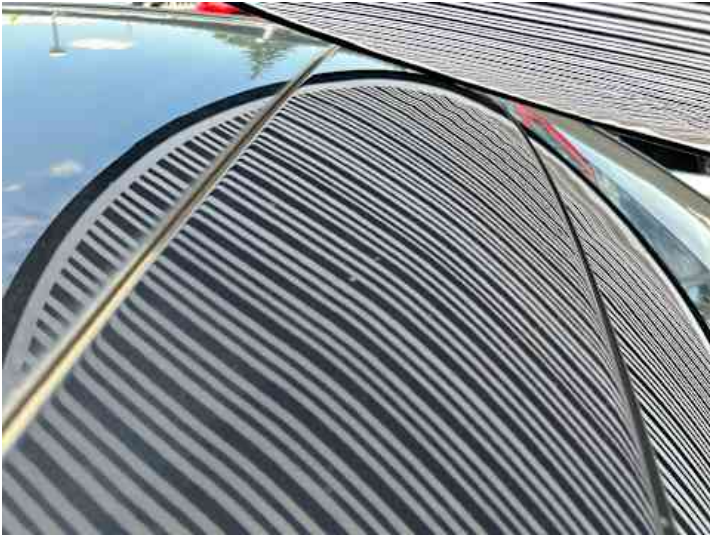
Dach (Steinschlag, Kratzer, Delle)

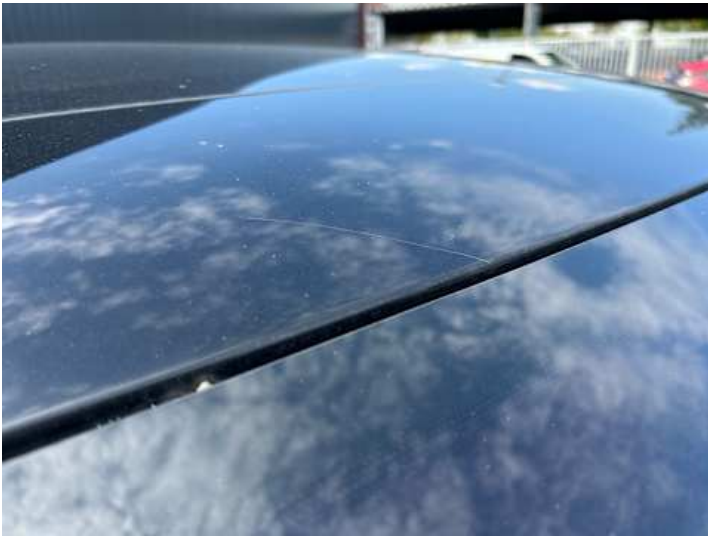
Dach (Steinschlag, Kratzer, Delle)
