## Dacia Lodgy Supreme

EZ 06/2014 | Van | Diesel | Schaltgetriebe | 221.040km

Fahrzeug aufgenommen am: 06.08.2026

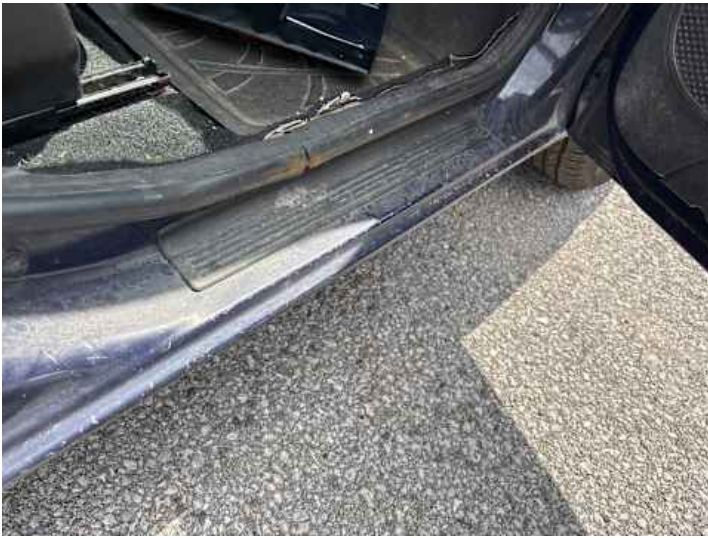
Schweller rechts (Kratzer, Delle)
