Mercedes-Benz A 180 5-türig

EZ 09/2009 | Kleinwagen | Benzin | Schaltgetriebe | 239.725km  
Besteuerung: Differenzbesteuert (§25a UStG)  
Fahrzeugstandort: 45\*\*\*  
Fahrzeug aufgenommen am: 30.07.2026

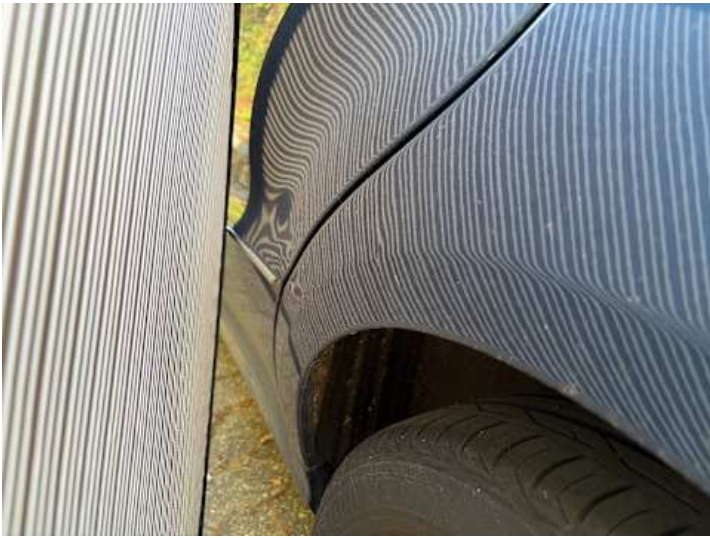
Seitenteil hinten links (Delle, Verformung)

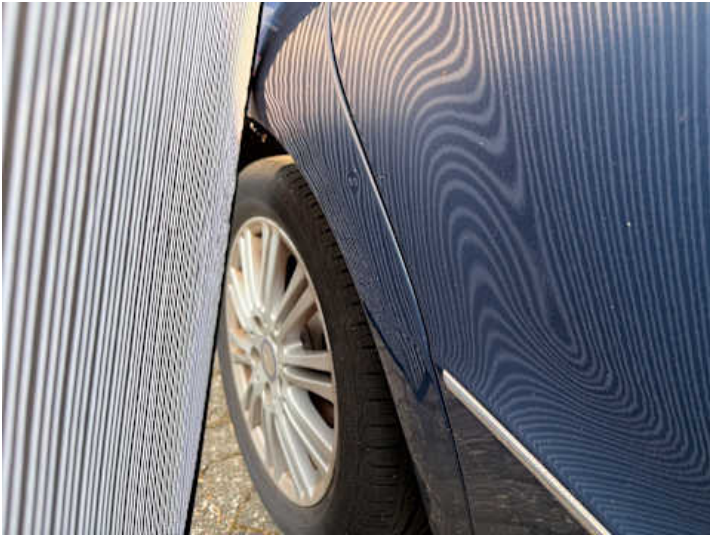
Seitenteil hinten rechts (Delle, Verformung)
