## Audi A6 Avant

EZ 12/2006 | Kombi | Diesel | Automatikgetriebe | 331.276km  
Besteuerung: Differenzbesteuert (§25a UStG)  
Fahrzeugstandort: 95\*\*\*  
Fahrzeug aufgenommen am: 03.08.2026

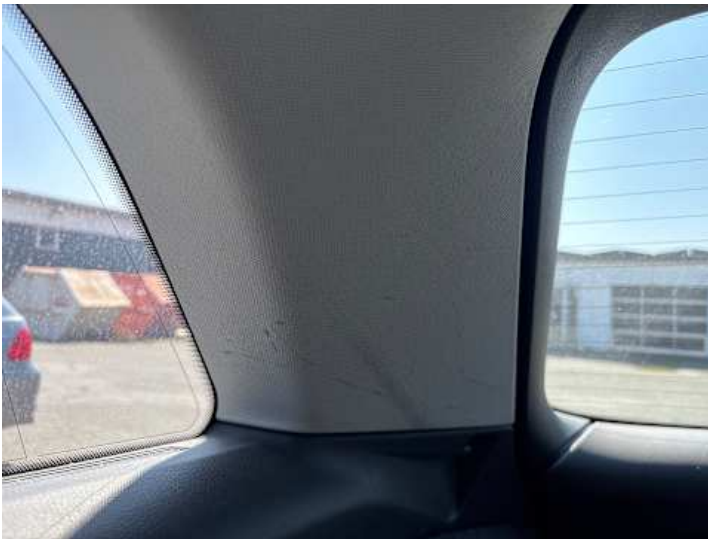
Innenraum (Kratzer)
