## BMW xDrive 30 d

EZ 09/2011 | Geländewagen | Diesel | Automatikgetriebe | 270.275km  
Besteuerung: Differenzbesteuert (§25a UStG)  
Fahrzeugstandort: 74\*\*\*  
Fahrzeug aufgenommen am: 19.08.2026

## Fahrzeugdaten

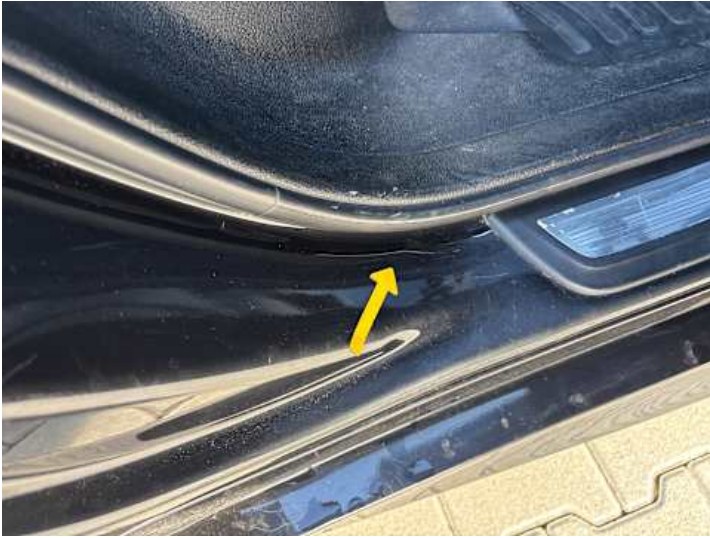
Schweller rechts (Kratzer)
