## Ford S-MAX Trend

EZ 02/2009 | Van | Diesel | Schaltgetriebe | 310.836km  
Besteuerung: Differenzbesteuert (§25a UStG)  
Fahrzeugstandort: 59\*\*\*  
Fahrzeug aufgenommen am: 30.07.2026

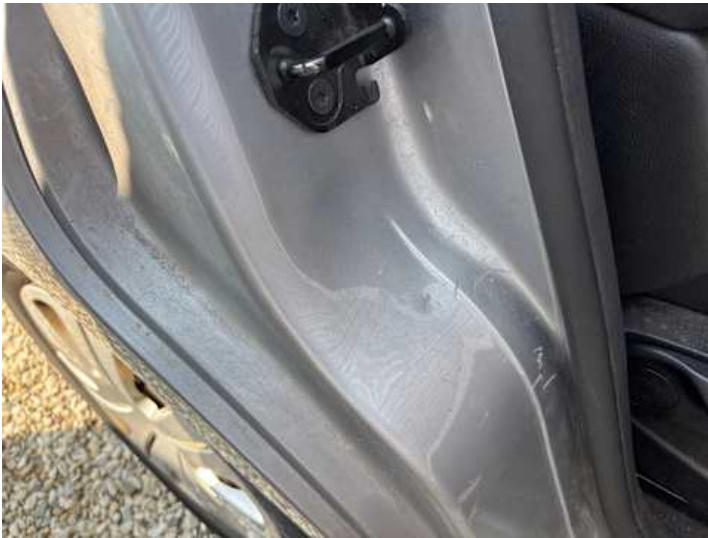
Türe hinten rechts (Kratzer, Delle)
