## Hyundai ix20 FIFA world Cup Edition

EZ 11/2014 | Van | Benzin | Schaltgetriebe | 163.736km  
 Besteuerung: Differenzbesteuert (§25a UStG)  
 Fahrzeugstandort: 45\*\*\*  
 Fahrzeug aufgenommen am: 07.08.2026

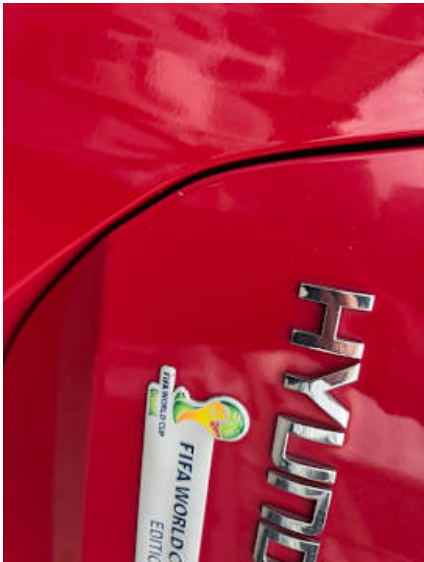
Heckklappe (Lackschaden, Kratzer)
