## Renault Megane II Classic Lim. Privilege

EZ 05/2005 | Limousine | Benzin | Schaltgetriebe | 143.381km  
Besteuerung: Differenzbesteuert (§25a UStG)  
Fahrzeugstandort: 04\*\*\*  
Fahrzeug aufgenommen am: 31.07.2026

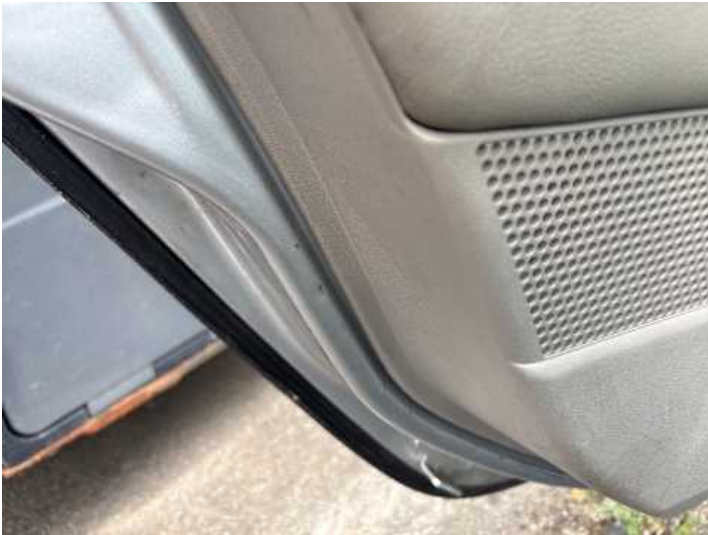
Türe hinten links (Kratzer)
