## Mercedes-Benz 2.2 CDI lang

EZ 04/2009 | Van | Diesel | Automatikgetriebe | 345.606km  
Besteuerung: Differenzbesteuert (§25a UStG)  
Fahrzeugstandort: 21\*\*\*  
Fahrzeug aufgenommen am: 03.08.2026

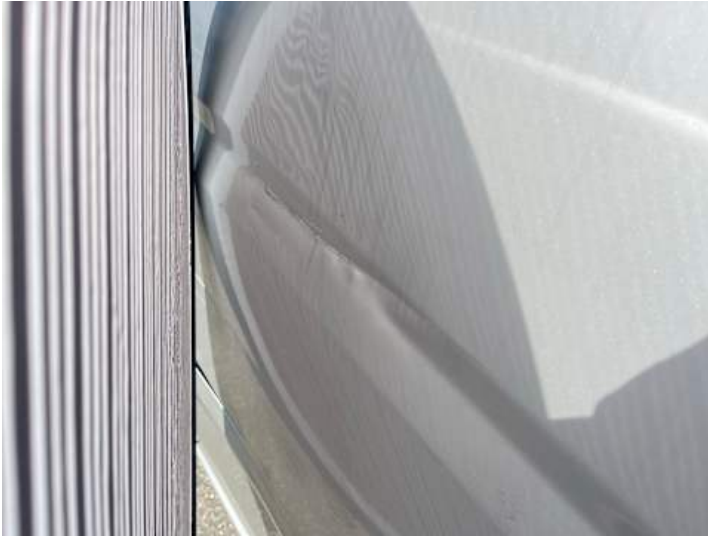
Türe hinten rechts (Verformung)

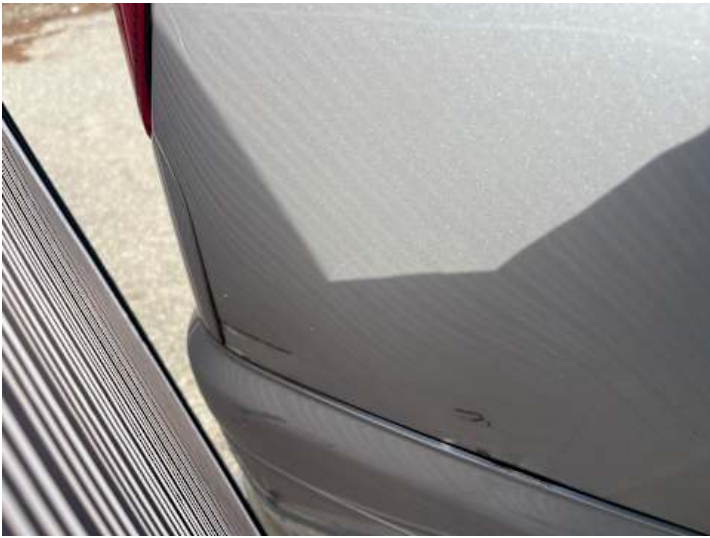
Seitenteil hinten rechts (Verformung)
