## Seat Altea Stylance / Style

EZ 03/2005 | Van | Diesel | Schaltgetriebe | 262.397km

Fahrzeug aufgenommen am: 26.08.2026

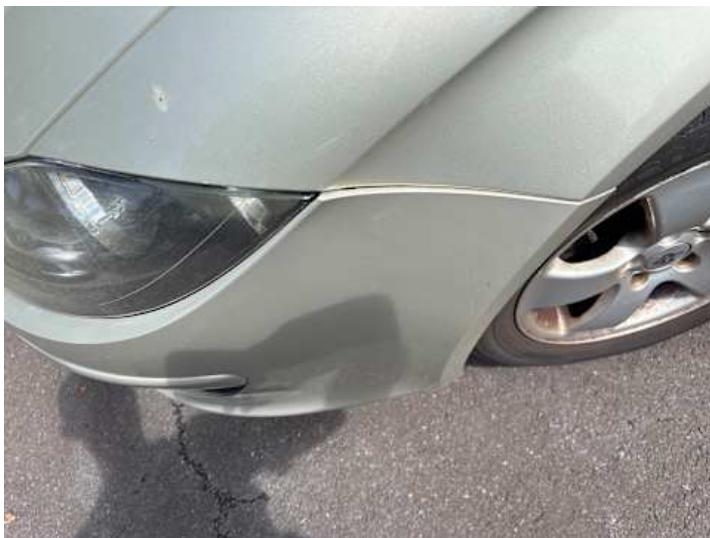
Stoßstange vorne (Kratzer, Spaltmaße ungenau)

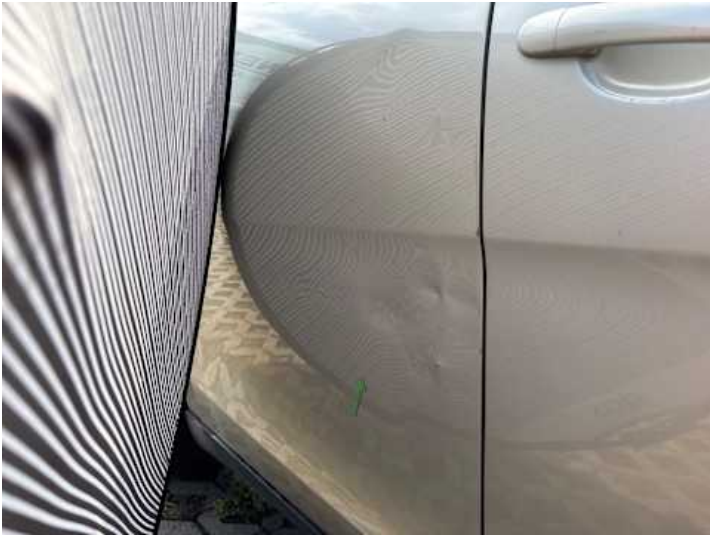
Türe hinten rechts (Verformung, Kratzer)

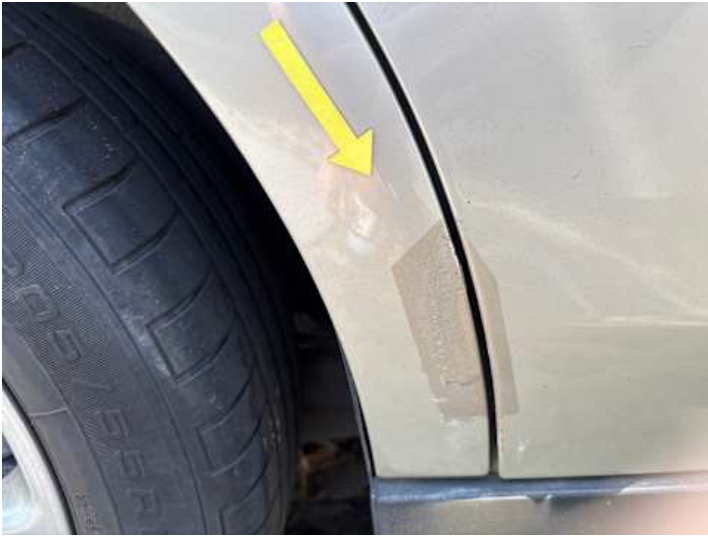
Seitenteil hinten rechts (Unsachgemäß instand gesetzt)
