FIAT SCUDO (506) KASTEN (2022->) L1 BASIS MOTOR 1,5 LTR. - 75 KW MULTIJET KAT KASTEN

VIN: VXFVFEHTMPZ086420

Bewertungsdetails

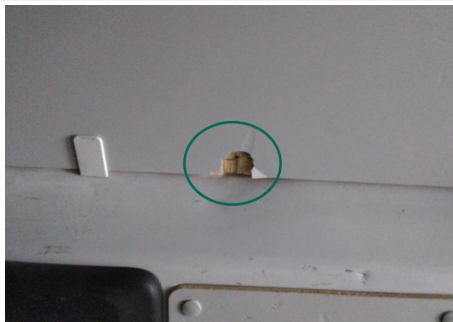
| 013 | Innenverkleidung Laderaum / Oben Vorne Rechts<br>Bezugsmaterial : Holz | Gebrochen | Ersetzen |

Innenverkleidung Laderaum / Oben Vorne Rechts / Gebrochen
