## Fiat Ulysse 2.0 JTD Italia

EZ 11/2008 | Van | Diesel | Schaltgetriebe | 260.845km

Fahrzeug aufgenommen am: 14.08.2026

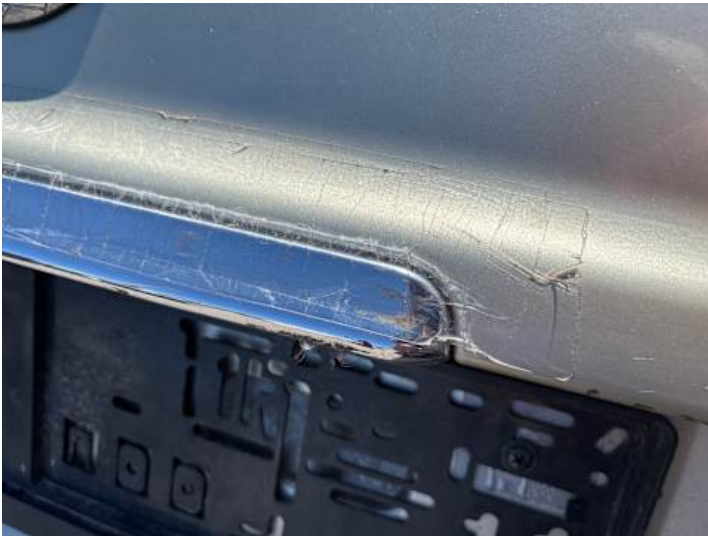
Heckklappe (Unsachgemäß instand gesetzt)
