## Mercedes-Benz 2.2 CDI kompakt Trend Edition

EZ 08/2010 | Van | Diesel | Automatikgetriebe | 226.612km  
Besteuerung: Differenzbesteuert (§25a UStG)  
Fahrzeugstandort: 02\*\*\*  
Fahrzeug aufgenommen am: 05.08.2026

# Hinweise zum Zustandsbericht

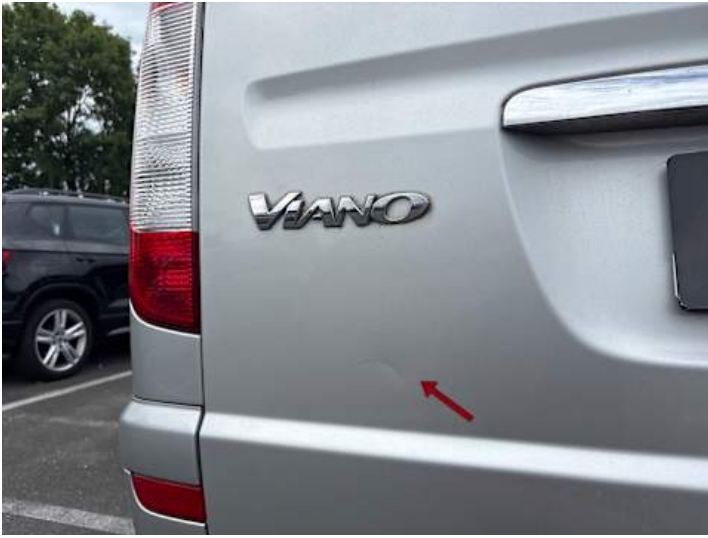
Heckklappe (Delle, Verformung)

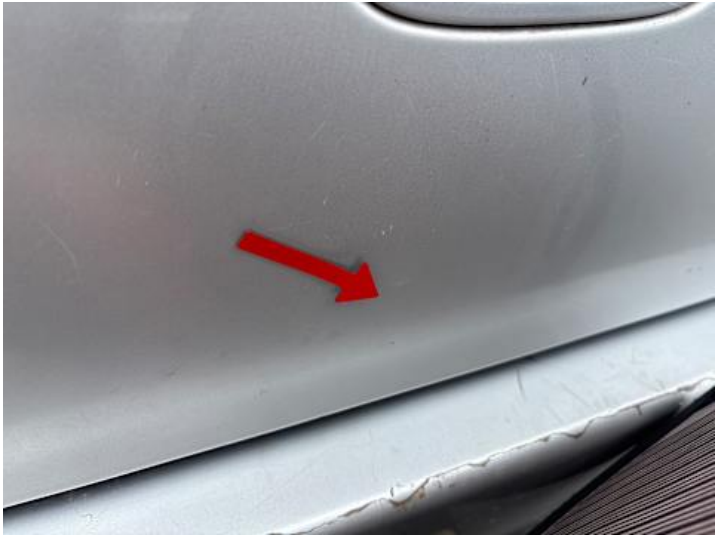
Heckklappe (Delle, Verformung)

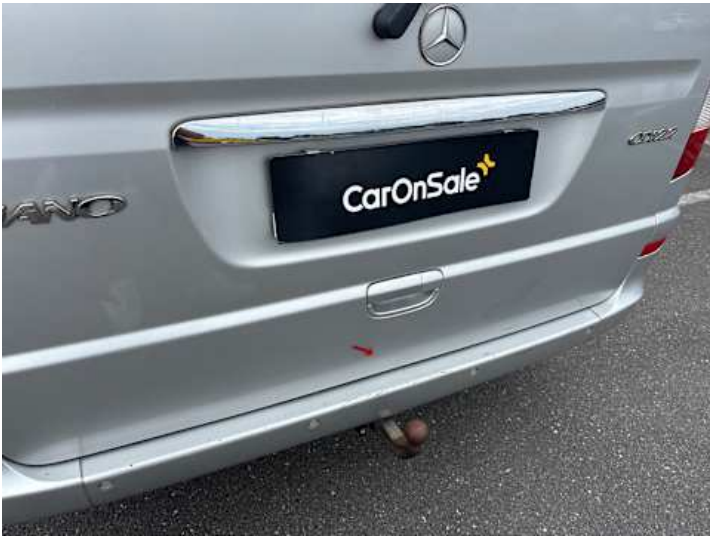
Heckklappe (Delle, Verformung)
