## Honda Civic 1.8 Sport

EZ 09/2013 | Limousine | Benzin | Schaltgetriebe | 114.446km

Fahrzeug aufgenommen am: 04.08.2026

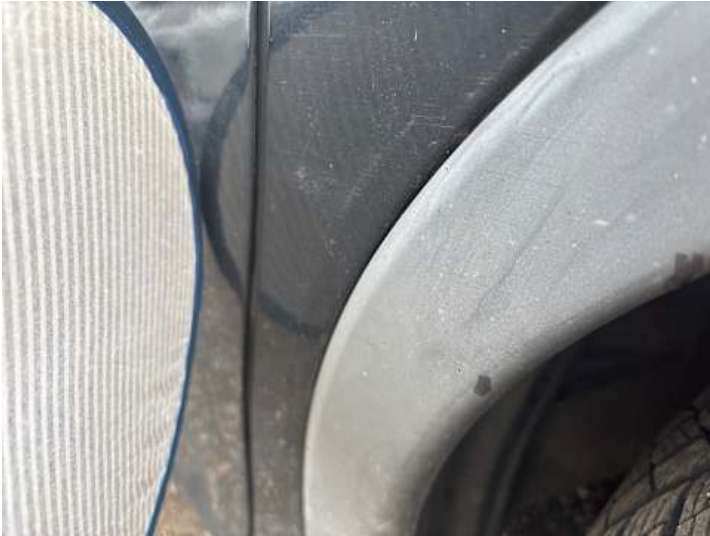
Kotflügel vorne rechts (Delle, Kratzer)
