Hersteller / Typ: Volkswagen Golf Sportsvan VII Trendline BMT/Start-Stopp

VIN: WVGZZZAUZFW544359

## Gebrauchtfahrzeugbewertung

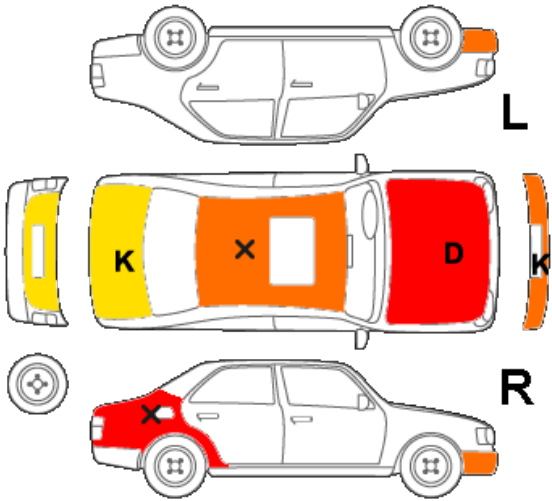
| | | | Dach - Lackieren (1)<br>Fondseite rechts - Instands. und lackieren (2)<br>Heckklappe - nass schleifen / polieren<br>Lackzustand - Lackiervorbereitung<br>Motorhaube - Instands. und lackieren (3)<br>Stoßfänger vorne - Lackieren<br><br>Zwischensumme | | | | | | | | |
| Bemerkung zum optischen Zustand:<br>zu (1): Anätzung und Lackmangel; zu (2): Nicht fachmännisch Instandgesetzt; zu (3): Lackschaden; | | | | | | | | | | | |
| Lackdicke | Fondseite links<br>serienmäßig | Tür hinten links<br>serienmäßig | Tür vorne links<br>serienmäßig | Kotflügel vo.li.<br>serienmäßig | Heckklappe<br>serienmäßig | Dach<br>serienmäßig | Motorhaube<br>serienmäßig | Fondseite rechts<br>1400 µ | Tür h. rechts<br>serienmäßig | Tür vorne rechts<br>serienmäßig | Kotflügel vo.re.<br>serienmäßig |
